ข้อมูลสภาพปัญหาและแนวทางการแก้ไขปัญหาเบื้องต้นของตำแหน่งการกีดขวางทางน้ำ จังหวัดเชียงใหม่

รหัสตำแหน่งการกีดขวางที่: CM1912002002

ชื่อลำน้ำ ลำเหมืองบง เป็นสาขาของแม่น้ำ แม่น้ำแม่กวง/แม่น้ำปิง ประเภทลำน้ำ ลำเหมือง วันที่สำรวจ: 27 กรกฎาคม 2564  
หมู่บ้าน หมู่ที่ 2 ล้องดอนชัย ตำบล ป่าบง อำเภอ สารภี จังหวัด เชียงใหม่

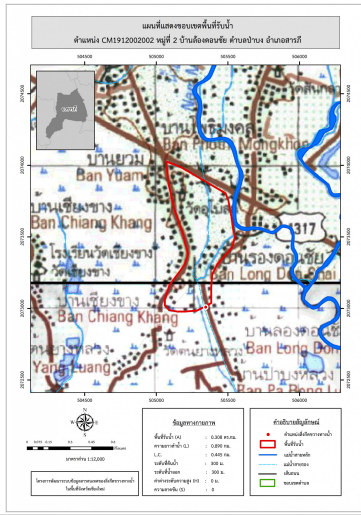
# รูปภาพประกอบ

- > โดยธรรมชาติ การทับถมของตะกอน (ลำน้ำต้นเขิน) วัชพืช (ลำเหมืองบงมีตะกอนสะสมที่ท้องลำเหมือง จนทำให้ต้นเขินตลอดช่วง )
- > โดยมนุษย์ จาก -

สภาพปัญหาการกีดขวางทางน้ำ	แนวทางและวิธีการแก้ไขปัญหาเบื้องต้น
ลำเหมืองบง มีการรูกลำน้ำจากที่อยู่อาศัยของชาวบ้าน มีระยะทางตลอดช่วงรูกลำประมาณ 50.0 m. ทำให้ช่วงนี้หน้าตัดของลำเหมืองบงแคบลง ประกอบกับลำเหมืองมีความตื้นเขินเนื่องจากมีการสะสมของตะกอนที่ท้องน้ำเป็นปริมาณมาก ส่งผลให้การระบายน้ำเป็นไปได้น้อย น้ำจึงเอ่อไหลเข้าท่วมพื้นที่บริเวณนี้ ซึ่งมีบ้านเรือนของชาวบ้านค่อนข้างหนาแน่น	ข้อมูลพื้นที่รับน้ำของตำแหน่งที่เกิดปัญหา A = 0.31 ตารางกิโลเมตร L0 = 0.89 กิโลเมตร H = - เมตร C = 0.44 tc = 1.94 ชั่วโมง l = 62.87 มิลลิเมตร อัตราการไหลสูงสุด = 2.16 m <sup>3</sup> /s Return period = 50 ปี ตรวจสอบส่วนที่รูกลำลำเหมือง และทำให้ลำเหมืองกลับอยู่ในสภาพเดิม รวมถึงควรทำการขุดลอกลำเหมืองตลอดช่วง และเพื่อให้มีการระบายน้ำได้ดีที่สุด ควรคาดผิวคอนกรีตตลอดช่วงในส่วนที่ลำเหมืองไหลผ่านชุมชน
