ข้อมูลสภาพปัญหาและแนวทางการแก้ไขปัญหาลำน้ำเบื้องต้นของตำแหน่งการกีดขวางทางน้ำ จังหวัดเชียงใหม่

รหัสตำแหน่งการกีดขวางทางน้ำ: CM1912002003

ชื่อลำน้ำ ลำเหมืองกินน้ำ เป็นสาขาของแม่น้ำ ลำเหมืองบง/แม่น้ำแม่กวง/แม่น้ำปิง ประเภทลำน้ำ ลำเหมือง วันที่สำรวจ: 27 กรกฎาคม 2564

หมู่บ้าน หมู่ที่ 2 ล่องดอนชัย ตำบล ป่าบง อำเภอ สารภี จังหวัด เชียงใหม่

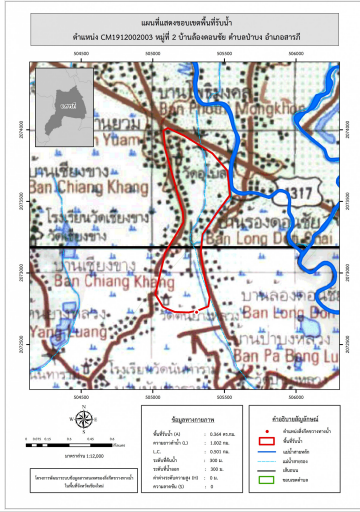
รูปภาพประกอบ

- > โดยธรรมชาติ การทับถมของตะกอน (ลำน้ำต้นเขิน) วัชพืช (พืชผิวน้ำและหญ้าจำนวนมาก)
- > โดยมนุษย์ จาก สิ่งปฏิกูล อื่นๆ (มีเศษพลาสติกจากโรงงาน สะสมในช่วงที่ลำเหมืองไหลผ่าน)

ระดับการกีดขวาง มาก คิดเป็น มากกว่า 70% หน่วยงานการดำเนินการแก้ไข สำนักงานเทศบาลตำบลป่าบง

| สภาพปัญหาการกีดขวางทางน้ำ | แนวทางและวิธีการแก้ไขปัญหาลำน้ำเบื้องต้น |
|---|---|
| ลำเหมืองมีสิ่งปฏิกูลสะสมตลอดช่วง ได้แก่ วัชพืช ตะกอน และขยะพลาสติก สะสมเต็มลำเหมืองเป็นระยะประมาณ 50 m. จากตำแหน่งท่อลอดใต้ทางหลวงหมายเลข 121 ทำให้น้ำระบายออกจากลำเหมืองไม่ทัน ส่งผลให้น้ำไหลเอ่อท่วมเข้าพื้นที่ชุมชนด้านท้าย ซึ่งมีบ้านเรือนและอาคารต่างๆตั้งกันอยู่อย่างแออัดบนพื้นที่ | ข้อมูลพื้นที่รับน้ำของตำแหน่งที่เกิดปัญหา $A = 0.36$ ตารางกิโลเมตร $L_0 = 1$ กิโลเมตร $H = -$ เมตร $C = 0.44$ $tc = 1.7$ ชั่วโมง $I = 69.04$ มิลลิเมตร อัตราการไหลสูงสุด = $0.72 \text{ m}^3/\text{s}$ Return period = 50 ปี ทำการขุดลอกลำเหมือง กำจัดสิ่งปฏิกูลต่างๆออกจากลำเหมือง และก่อนเข้าสู่ช่วงหน้าฝน ให้กำจัดสิ่งปฏิกูลต่างๆออกให้หมด เพื่อให้ลำเหมืองและท่อลอดโล่งมากขึ้น สามารถรองรับปริมาณน้ำที่ต้องการระบายได้ทัน |
