## ข้อมูลสภาพปัญหาและแนวทางการแก้ไขปัญหาลำน้ำเบื้องต้นของตำแหน่งการกีดขวางทางน้ำ จังหวัดเชียงใหม่

รหัสตำแหน่งการกีดขวางที่: CM1910011001

ชื่อลำน้ำ ลำเหมืองชางอ่อน เป็นสาขาของแม่น้ำ ลำเหมืองกลาง/แม่น้ำปิง ประเภทลำน้ำ ลำเหมือง วันที่สำรวจ: 29 กรกฎาคม 2564  
หมู่บ้าน หมู่ที่ 11 ช้างคำ ตำบล ท่าวังตาล อำเภอ สารภี จังหวัด เชียงใหม่

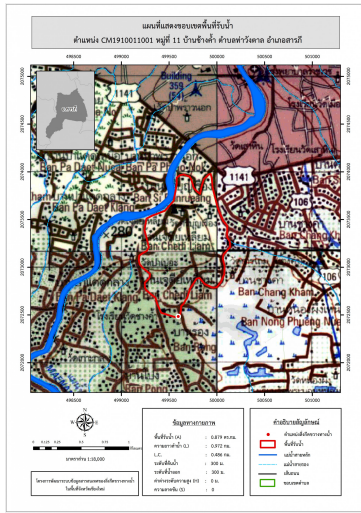
# รูปภาพประกอบ

- > โดยธรรมชาติ การทับถมของตะกอน (ลำน้ำตื้นเขิน) วัชพืช (มีการสะสมของตะกอน และสิ่งปฏิกูลเป็นปริมาณมาก )
- > โดยมนุษย์ จาก ระบบสาธารณสุขโลก: ท่อลอดถนนที่ตัดลำน้ำมีขนาดเล็กเกินไประบายน้ำหลากไม่ทัน

สภาพปัญหาการกีดขวางทางน้ำ	แนวทางและวิธีการแก้ไขปัญหาลำน้ำเบื้องต้น
ลำเหมืองชางอ่อน ไหลตลอดได้ถนนทางหลวงหมายเลข ชม. 3029 ผ่านท่อลอดเหลี่ยมที่มีขนาดความกว้าง 2.0 m. ความลึก 2.0 m. จำนวน 2 ช่อง ซึ่งมีขนาดหน้าตัดที่เหมาะสมแล้ว อีกทั้งมีสิ่งปฏิกูลต่างๆสะสมเต็มหน้าท่อระบายน้ำ ส่งผลให้ระบายน้ำออกจากลำเหมืองได้ไม่ทัน	ข้อมูลพื้นที่รับน้ำของตำแหน่งที่เกิดปัญหา A = 0.88 ตารางกิโลเมตร L0 = 0.97 กิโลเมตร H = - เมตร C = 0.37 tc = 1.23 ชั่วโมง l = 64.06 มิลลิเมตร อัตราการไหลสูงสุด = 1.45 m <sup>3</sup> /s Return period = 10 ปี ขนาดหน้าตัดของท่อสามารถรองรับปริมาณน้ำได้ ดังนั้นจึงควรทำการกำจัดวัชพืช และตะกอนตลอดช่วงของลำเหมือง เพื่อเพิ่มประสิทธิภาพการระบายน้ำออกจากพื้นที่
