## ข้อมูลสภาพปัญหาและแนวทางการแก้ไขปัญหาเบื้องต้นของตำแหน่งการกีดขวางทางน้ำ จังหวัดเชียงใหม่

รหัสตำแหน่งกีดขวางที่: CM1910005001

ชื่อลำน้ำ ลำเหมืองสาธารณะประโยชน์ เป็นสาขาของแม่น้ำ ลำเหมืองป่าตัน/คลองชลประทานน้ำใจ ประเภทลำน้ำ ลำเหมือง วันที่สำรวจ: 29 กรกฎาคม 2564

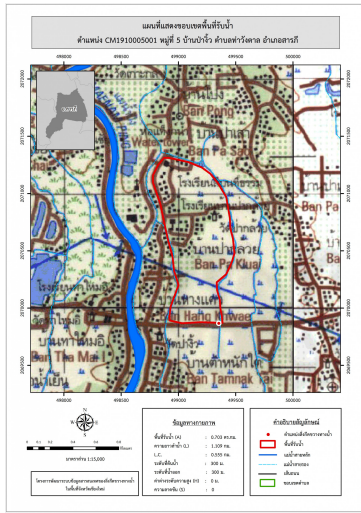
# รูปภาพประกอบ

ลำเหมืองไม่มีการตัดผิว

มีลักษณะปกคลุมด้วยผิวดินและวัชพืช

- > โดยธรรมชาติ การทับถมของตะกอน (ลำน้ำต้นเขิน) วัชพืช (พืชผิวน้ำ และหญ้าปกคลุมดินบริเวณตลิ่งจำนวนมาก )
- > โดยมนุษย์ จาก ระบบสาธารณูปโภค: ท่อลอดถนนที่ตัดลำน้ำมีขนาดเล็กเกินไประบายน้ำหลากไม่ทัน

ระดับการกีดขวาง ปานกลาง คิดเป็น 30-70%

สภาพปัญหาการกีดขวางทางน้ำ	แนวทางและวิธีการแก้ไขปัญหาเบื้องต้น
ลำเหมืองไหลตลอดใต้ถนนทางหลวงหมายเลข 121 ผ่านท่อลอดเหลี่ยมที่มีขนาดความกว้าง 2.1 m. ความลึก 1.5 m. จำนวน 2 ช่อง ซึ่งมีขนาดหน้าตัดการระบายน้ำที่เหมาะสมแล้ว	ข้อมูลพื้นที่รับน้ำของตำแหน่งที่เกิดปัญหา $A = 0.7$ ตารางกิโลเมตร $L_0 = 1.11$ กิโลเมตร $H = -$ เมตร $C = 0.37$ $t_c = 1.29$ ชั่วโมง $I = 62.1$ มิลลิเมตร อัตราการไหลสูงสุด = $2.02 \text{ m}^3/\text{s}$ Return period = 10 ปี
	ท่อลอดเหลี่ยมขนาดเดิมเพียงพอต่อการระบายน้ำออกจากลำเหมือง ดังนั้นจึงพิจารณาทำการขุดลอกลำเหมืองตลอดช่วง
