ข้อมูลสภาพปัญหาและแนวทางการแก้ไขปัญหาเบื้องต้นของตำแหน่งการกีดขวางทางน้ำ จังหวัดเชียงใหม่

รหัสตำแหน่งกีดขวางที่: CM0104001001

ชื่อลำน้ำ ท่อระบายน้ำ เป็นสาขาของแม่น้ำ ลำเหมืองลำคูไหว่/คลองแม่ข้า/แม่น้ำปิง ประเภทลำน้ำ ลำเหมือง

วันที่สำรวจ: 31 สิงหาคม 2564

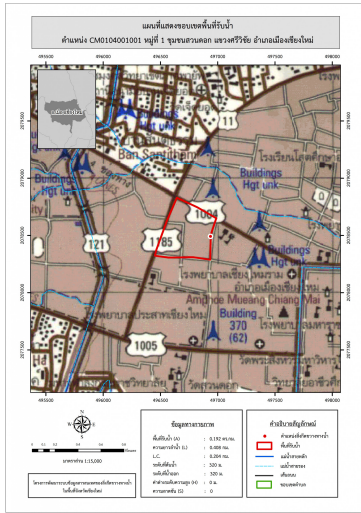
รูปภาพประกอบ

มีลักษณะเป็นท่อระบายน้ำคอนกรีต

ลักษณะความเสียหาย น้ำท่วม ระดับ มาก

> โดยมนุษย์ จาก ระบบสาธารณสุขโลก: ท่อดลอดพื้นที่ตัดลำน้ำมีขนาดเล็กเกินไประบายน้ำหลากไม่ทัน

ระดับการกีดขวาง น้อย คิดเป็น 1-30%

สภาพปัญหาการกีดขวางทางน้ำ	แนวทางและวิธีการแก้ไขปัญหเบื้องต้น
ท่อระบายน้ำรับน้ำจากซอยต่างๆในย่านนิมมานเหมินท์ แนวท่อระบายน้ำจะวางไปตามถนนศิริมงคลาจารย์ ไหลระบายลงลำเหมืองรับน้ำเส้นที่ไหลผ่านโรงเรียนวัดโนนพ่าย ซึ่งท่อระบายน้ำมีขนาดไม่เหมาะสมกับปริมาณน้ำที่ระบายมาจากซอยต่างๆ และมีน้ำที่ไหลเข้ามาเสริมเนื่องมาจากซอยสุขเกษมจะเกิดน้ำท่วม แล้วไหลข้ามถนนนิมมานเหมินท์ ไหลมาตามผิวถนนลงท่อระบายน้ำในซอยนิมมานเหมินท์ 5 ดังนั้นเมื่อฝนตกน้ำมักจะเอ่อล้นท่วมพื้นที่บริเวณนี้	ข้อมูลพื้นที่รับน้ำของตำแหน่งที่เกิดปัญหา $A = 0.19$ ตารางกิโลเมตร $L = 0.41$ กิโลเมตร $H = -$ เมตร $C = 0.8$ $tc = 0.35$ ชั่วโมง $I = 123.95$ มิลลิเมตร อัตราการไหลสูงสุด = $2.4 \text{ m}^3/\text{s}$ Return period = 20 ปี ออกแบบท่อระบายน้ำให้มีขนาดใหญ่ขึ้น เนื่องจากขนาดของท่อระบายน้ำปัจจุบันไม่เพียงพอต่อการระบายน้ำ โดยการเปลี่ยนเป็นท่อขนาดเส้นผ่านศูนย์กลาง 1.0 m. จำนวน 1 ช่อง ความลาดชันท้องน้ำ 0.0030
