ข้อมูลสภาพปัญหาและแนวทางการแก้ไขปัญหาเบื้องต้นของตำแหน่งการกีดขวางทางน้ำ จังหวัดเชียงใหม่

รหัสตำแหน่งกีดขวางที่: CM0703002001

ชื่อลำน้ำ รางระบายน้ำลอดถนนทางหลวง 107

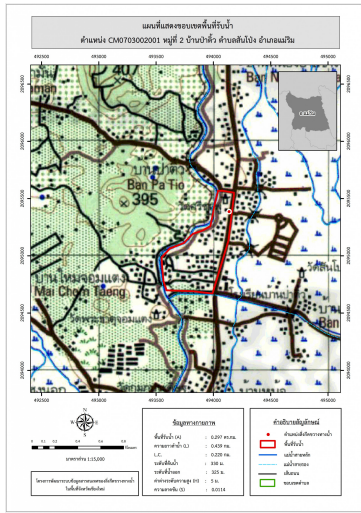
รูปภาพประกอบ

- > โดยธรรมชาติ การทับถมของตะกอน (ลำน้ำต้นเขิน) วัชพืช (วัชพืชผิวน้ำ และหญ้าปกคลุมดินบริเวณตลิ่งของลำเหมืองเสียน้ำข้างถนน และมีตะกอนสะสมในท่อลอดถนนทางหลวง)
- > โดยมนุษย์ จาก ระบบสาธารณสุข: วางท่อตามแนวลำน้ำทดแทนลำน้ำเดิม

สภาพปัญหาการกีดขวางทางน้ำ	แนวทางและวิธีการแก้ไขปัญหามาเบื้องต้น
ท่อลอดกลมขนาดเส้นผ่านศูนย์กลาง 1.0 m. จำนวน 1 ช่อง ลอดใต้ถนนทางหลวงหมายเลข 107 (ถนนโชตนา) เพื่อระบายน้ำจากลำเหมืองข้างถนนไปยังลำเหมืองเสียน้ำสายหลักด้านท้ายน้ำ ซึ่งท่อลอดนี้มีขนาดหน้าตัดการระบายน้ำที่เล็กเกินไป ไม่สามารถระบายน้ำได้ทัน ทำให้เกิดน้ำเอ่อท่วมบริเวณนี้	ข้อมูลพื้นที่รับน้ำของตำแหน่งที่เกิดปัญหา A = 0.3 ตารางกิโลเมตร L0 = 0.44 กิโลเมตร H = 5 เมตร C = 0.6 tc = 0.2 ชั่วโมง l = 94.23 มิลลิเมตร อัตราการไหลสูงสุด = 0.44 m ³ /s Return period = 5 ปี ท่อลอดขนาดเดิมสามารถใช้งานได้ แต่เนื่องจากการสะสมของตะกอนในท่ออย่างหนาแน่น ทำให้ไม่เพียงพอต่อการระบายน้ำ ควรวางแผนมาตรการการการขุดลอก กำจัดวัชพืช และสิ่งปฏิกูลตามระยะเวลาที่เหมาะสม
