## ข้อมูลสภาพปัญหาและแนวทางการแก้ไขปัญหาลำน้ำเบื้องต้นของตำแหน่งการกีดขวางทางน้ำ จังหวัดเชียงใหม่

รหัสตำแหน่งการกีดขวางทางน้ำ: CM1503007001

ชื่อลำน้ำ ลำเหมืองกลาง เป็นสาขาของแม่น้ำ คลองแม่คำลม/แม่น้ำปิง ประเภทลำน้ำ ลำเหมือง วันที่สำรวจ: 13 สิงหาคม 2564  
หมู่บ้าน หมู่ที่ 7 วัลลาย ตำบล หางแก้ว อำเภอ หางดง จังหวัด เชียงใหม่

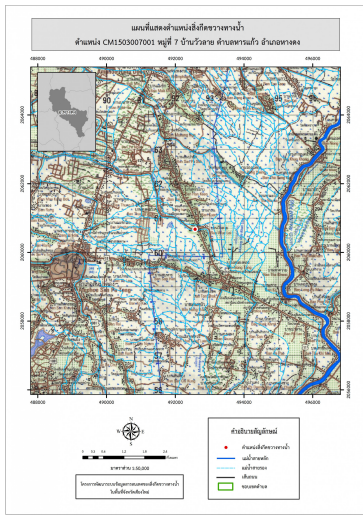
# รูปภาพประกอบ

สภาพปัญหาการกีดขวางทางน้ำ	แนวทางและวิธีการแก้ไขปัญหาลำน้ำเบื้องต้น
ลำเหมืองกลางไหลลอดใต้ถนนผ่านท่อลอดกลมที่มีขนาดเส้นผ่านศูนย์กลาง 0.80 m. จำนวน 2 ช่อง รองรับการระบายน้ำจากลำเหมืองที่มีขนาดความกว้างท้องน้ำ 1.5 m. ความลึก 2.0 m. ทำให้ขนาดหน้าตัดการระบายน้ำของท่อลอดมีขนาดเล็กเกินไป ไม่เพียงพอต่อการระบายน้ำออกจากลำเหมือง โดยท่อลอดนี้ไหลลอดใต้ถนนและลอดใต้คลองชลประทานเส้นที่เดียวกับถนนนั้น แล้วมีปลายของท่อลอดไหลลงลำเหมืองกลางตามแนวเดิม โดยที่ลำเหมืองกลางได้มีการทำเป็นพังกันดินแบบเสาเข็มเจาะเสียบตามแนว ถนนทางด้านเหนือลำน้ำ ส่วนด้านท้ายน้ำลำเหมืองกลางมีวัชพืช และตะกอนสะสมเป็นปริมาณมาก จนทำให้ลำเหมืองต้นเขิน	เนื่องจากตำแหน่งการกีดขวางทางน้ำของลำน้ำหรือลำเหมืองนี้ไม่สามารถหาขนาด พื้นที่รับน้ำได้ชัดเจนและไม่มีข้อมูลการวัดน้ำ จึงหาอัตราการไหลโดยใช้วิธีของ แมนนิ่ง และกำหนดให้มีน้ำไหลเต็มลำน้ำ ในช่วงต้นน้ำก่อนถึงจุดกีดขวาง โดยมีอัตราการไหลสูงสุด = $3.19 \text{ m}^3/\text{s}$  วางแผนมาตรการการขุดลอกลำเหมืองกลางด้วยระยะเวลาที่เหมาะสม และเปลี่ยนจากไซฟอนกลม เป็นไซฟอนเหลี่ยมที่มีขนาดความกว้าง 2.1 m. ความลึก 1.5 m. จำนวน 1 ช่อง ความลาดชันท้องน้ำ 0.0020
