## ข้อมูลสภาพปัญหาและแนวทางการแก้ไขปัญหาเบื้องต้นของตำแหน่งการกีดขวางทางน้ำ จังหวัดเชียงใหม่

รหัสตำแหน่งกีดขวางที่: CM1202001002

ชื่อลำน้ำ ลำเหมืองแม่กุ่ม เป็นสาขาของแม่น้ำ ลำเหมืองไม่ทราบชื่อ/แม่น้ำปิง ประเภทลำน้ำ ลำเหมือง วันที่สำรวจ: 18 สิงหาคม 2564  
หมู่บ้าน หมู่ที่ 1 พุงอ้อ ตำบล สันกลาง อำเภอ สันป่าตอง จังหวัด เชียงใหม่

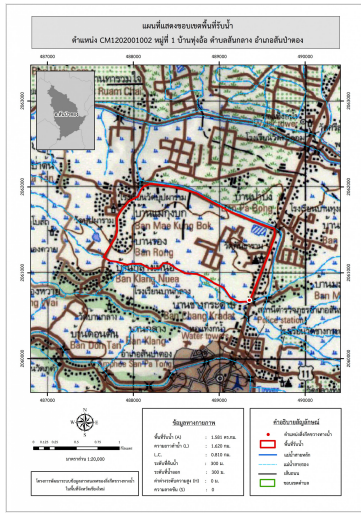
# รูปภาพประกอบ

- > โดยธรรมชาติ การทับถมของตะกอน (ลำน้ำต้นเขิน) วัชพืช (ลำเหมืองมีทั้งวัชพืช ต้นไม้ใหญ่ และตะกอนตลอดหน้าตัดทางด้านเหนือน้ำของท่อลอดถนน )
- > โดยมนุษย์ จาก ระบบสาธารณูปโภค: ท่อลอดถนนที่ตัดลำน้ำมีขนาดเล็กเกินไประบายน้ำหลากไม่ทัน

ระดับการกีดขวาง ปานกลาง คิดเป็น 30-70%

สภาพปัญหาการกีดขวางทางน้ำ	แนวทางและวิธีการแก้ไขปัญหาเบื้องต้น
<p>ลำเหมืองแม่กุ่มไหลตลอดใต้ถนนทางหลวงหมายเลข 108 ผ่านท่อลอดกลมที่มีขนาดเส้นผ่านศูนย์กลาง 0.80 m. จำนวน 1 ช่อง โดยที่ลำเหมืองแม่กุ่มมีความกว้างของท้องน้ำ 1.5 m. และมีวัชพืชขึ้นเต็มลำเหมืองพร้อมกับมีตะกอนสะสมที่ท้องลำเหมืองจนต้นเขิน ทั้งนี้ลำเหมืองแม่กุ่มไม่มีการตาดผิวในช่วงนี้</p>	<p>ข้อมูลพื้นที่รับน้ำของตำแหน่งที่เกิดปัญหา A = 1.58 ตารางกิโลเมตร L0 = 1.62 กิโลเมตร H = - เมตร C = 0.34 tc = 0.6 ชั่วโมง l = 66.28 มิลลิเมตร อัตราการไหลสูงสุด = 3.96 m<sup>3</sup>/s Return period = 5 ปี</p> <p>เปลี่ยนจากท่อลอดกลม เป็นท่อลอดเหลี่ยมที่มีขนาดความกว้าง 2.1 m. ความลึก 1.8 m. จำนวน 2 ช่อง และขุดลอกลำเหมืองแม่กุ่มในช่วงดังกล่าวเพื่อรองรับปริมาณน้ำที่ต้องการระบายน้ำช่วงหน้าฝน ความลาดชันท้องน้ำ 0.0020</p>
