ข้อมูลสภาพปัญหาและแนวทางการแก้ไขปัญหาเบื้องต้นของตำแหน่งการกีดขวางทางน้ำ จังหวัดเชียงใหม่

รหัสตำแหน่งกีดขวางที่: CM0704006001

ชื่อลำน้ำ ลำเหมืองสาธารณะประโยชน์ เป็นสาขาของแม่น้ำ คลองกลาง/แม่น้ำปิง ประเภทลำน้ำ ลำเหมือง วันที่สำรวจ: 19 สิงหาคม 2564
หมู่บ้าน หมู่ที่ 6 ชี้เหล็กหลวง ตำบล ชี้เหล็ก อำเภอ แมริม จังหวัด เชียงใหม่

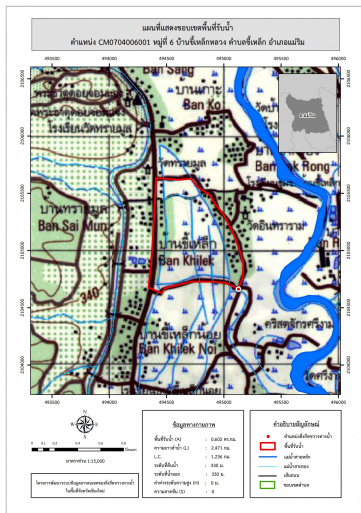
รูปภาพประกอบ

- > โดยธรรมชาติ การทับถมของตะกอน (ลำน้ำต้นเขิน) วัชพืช (วัชพืชผิวน้ำ และหญ้าปกคลุมดินบริเวณตลิ่งจำนวนมาก)
- > โดยมนุษย์ จาก ระบบสาธารณสุข: ท่อลอดถนนที่ตัดลำน้ำมีขนาดเล็กเกินไประบายน้ำหลากไม่ทัน

สภาพปัญหาการกีดขวางทางน้ำ	แนวทางและวิธีการแก้ไขปัญหาเบื้องต้น
มีท่อลอดกลมขนาดเส้นผ่านศูนย์กลาง 0.80 m. จำนวน 1 ช่อง เพื่อระบายน้ำออกจากลำเหมือง มีขนาดหน้าตัดของท่อลอดที่เล็กกว่าขนาดหน้าตัดการระบายน้ำของลำเหมือง เนื่องจากลำเหมืองมีความกว้างท้องน้ำ 0.50 m. ความลึกโดยเฉลี่ย 2.0 m. อีกทั้งลำเหมืองไม่มีการตาดผิว ทำให้มีวัชพืชและตะกอนสะสมเป็นปริมาณมากทั้งด้านเหนือน้ำ และด้านท้ายน้ำ ส่งผลให้เมื่อเข้าสู่ช่วงหน้าฝน การระบายน้ำออกจากท่อลอดนี้จะช้า ไม่สามารถระบายน้ำออกจากลำเหมืองได้ทัน จึงเกิดเป็นน้ำไหลท่วมเข้าพื้นที่บริเวณนั้น ซึ่งโดยส่วนใหญ่เป็นพื้นที่เกษตรกรรม	ข้อมูลพื้นที่รับน้ำของตำแหน่งที่เกิดปัญหา A = 0.6 ตารางกิโลเมตร L0 = 2.47 กิโลเมตร H = - เมตร C = 0.34 tc = 0.51 ชั่วโมง l = 64.29 มิลลิเมตร อัตราการไหลสูงสุด = 1.8 m ³ /s Return period = 5 ปี วางแผนมาตรการขุดลอกลำเหมืองด้วยระยะเวลาที่เหมาะสม และเปลี่ยนเป็นท่อลอดกลมขนาดเส้นผ่านศูนย์กลาง 1.2 m. จำนวน 2 ช่อง เพื่อรองรับปริมาณน้ำที่ไหลผ่านช่วงหน้าฝน ความลาดชันท้องน้ำ 0.0020
