ข้อมูลสภาพปัญหาและแนวทางการแก้ไขปัญหาเบื้องต้นของตำแหน่งการกีดขวางทางน้ำ จังหวัดเชียงใหม่

รหัสตำแหน่งกีดขวางที่: CM2403006001

ชื่อลำน้ำ แม่น้ำแม่อาว เป็นสาขาของแม่น้ำ แม่น้ำแม่ขาน/แม่น้ำปิง ประเภทลำน้ำ แม่น้ำสาขา วันที่สำรวจ: 23 สิงหาคม 2564  
หมู่บ้าน หมู่ที่ 6 ศรีแดนเมือง ตำบล ยางคราม อำเภอ ดอยหล่อ จังหวัด เชียงใหม่

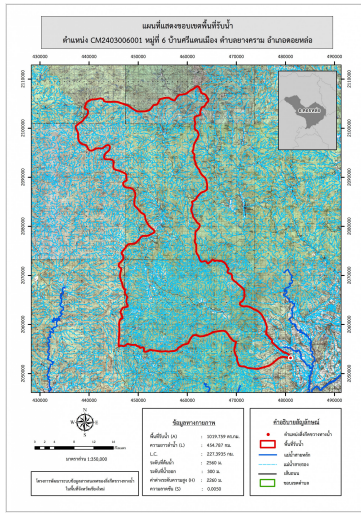
# รูปภาพประกอบ

- > โดยธรรมชาติ การทับถมของตะกอน (ลำน้ำต้นเขิน) วัชพืช (วัชพืชชนิดผิวน้ำ เช่น จอกแหน ผักตบชวา เติบโตอย่างหนาแน่นในลำน้ำแม่อาว อีกทั้งยังมีตะกอนสะสมจนตันเขินที่ท้องน้ำ )
- > โดยมนุษย์ จาก -

สภาพปัญหาการกีดขวางทางน้ำ	แนวทางและวิธีการแก้ไขปัญหาเบื้องต้น
ลำน้ำแม่อาว มีวัชพืชขึ้นเต็มลำน้ำ และมีตะกอนสะสมจนทำให้ลำน้ำต้นเขินส่งผลกระทบต่อระบายน้ำออกจากตำแหน่งนี้ ซึ่งด้านท้ายน้ำจะมีฝายกั้นน้ำเป็นฝายคอนกรีต แต่ฝายนี้ยังคงเป็นประโยชน์สำหรับชุมชน และไม่ได้รับการกีดขวางทางน้ำ แต่การเกิดน้ำท่วมในบริเวณนี้เกิดจากการระบายน้ำออกจากลำน้ำแม่อาวไม่ทัน ทำให้น้ำไหลเอ่อล้นตลิ่งของลำน้ำแม่อาว ไหลเข้าท่วมพื้นที่ชุมชนบริเวณนั้น	ข้อมูลพื้นที่รับน้ำของตำแหน่งที่เกิดปัญหา A = 1019.76 ตารางกิโลเมตร อัตราการไหลสูงสุด = 205.24 m <sup>3</sup> /s Return period = 50 ปี ขุดลอกลำน้ำแม่อาว กำจัดวัชพืชและตะกอนออกจากลำน้ำ และหมั่นตรวจสอบไม่ให้มีสิ่งมาากีดขวางทางน้ำก่อนเข้าสู่ช่วงหน้าฝน
