ข้อมูลสภาพปัญหาและแนวทางการแก้ไขปัญหาเบื้องต้นของตำแหน่งการกีดขวางทางน้ำ จังหวัดเชียงใหม่

รหัสตำแหน่งการกีดขวางที่: CM2403010001

ชื่อลำน้ำ คลองชลประทานหนองเย็น เป็นสาขาของแม่น้ำ แม่น้ำปิง ประเภทลำน้ำ ลำเหมือง วันที่สำรวจ: 23 สิงหาคม 2564
หมู่บ้าน หมู่ที่ 10 พงษ์ ตำบล ยางคราม อำเภอ ดอยหล่อ จังหวัด เชียงใหม่

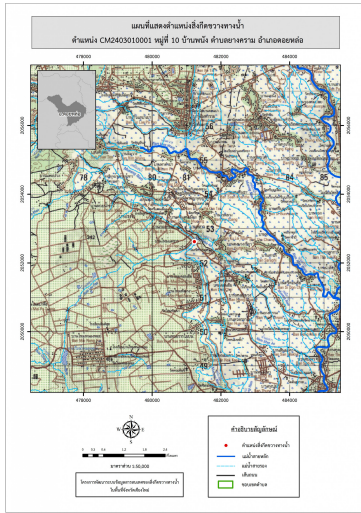
รูปภาพประกอบ

ลักษณะความเสียหาย น้ำท่วม ระดับ น้อย ความถี่ที่เกิดความเสียหาย ทุกปี ระดับความเสี่ยง ปานกลาง

- > โดยธรรมชาติ การทับถมของตะกอน (ลำน้ำตื้นเขิน) วัชพืช (คลองชลประทานมีวัชพืชและตะกอนสะสมตลอดช่วง)
- > โดยมนุษย์ จาก อื่นๆ (ประตูน้ำได้รับความเสียหายไม่สามารถควบคุมน้ำได้)

สภาพปัญหาการกีดขวางทางน้ำ	แนวทางและวิธีการแก้ไขปัญหาคือเบื้องต้น
<p>คลองชลประทานหนองเย็นมีประตูควบคุมน้ำที่ไม่สามารถใช้งานได้ ทำให้ไม่สามารถควบคุมปริมาณน้ำในคลองชลฯได้ อีกทั้งในช่วงระยะทางประมาณ 1.0 km. คลองชลฯมีวัชพืชขึ้นเต็มตลอดทั้งหน้าตัดอย่างหนาแน่น ทำให้การระบายน้ำออกจากช่วงตำแหน่งนี้ทำได้ช้า ส่งผลให้น้ำไหลเอ่อล้นเข้าท่วมพื้นที่บริเวณใกล้เคียง</p>	<p>เนื่องจากตำแหน่งการกีดขวางทางน้ำของลำน้ำหรือลำเหมืองนี้ไม่สามารถหาขนาดพื้นที่รับน้ำได้ชัดเจนและไม่มีข้อมูลการวัดน้ำ จึงหาอัตราการไหลโดยใช้วิธีของแมนนิ่ง และกำหนดให้น้ำไหลเต็มลำน้ำ ในช่วงต้นน้ำก่อนถึงจุดกีดขวาง โดยมีอัตราการไหลสูงสุด = $5.5 \text{ m}^3/\text{s}$</p> <p>ขุดลอกลำเหมืองหนองเย็น และซ่อมแซมประตูน้ำให้สามารถใช้งานได้</p>
