## ข้อมูลสภาพปัญหาและแนวทางการแก้ไขปัญหาเบื้องต้นของตำแหน่งการกีดขวางทางน้ำ จังหวัดเชียงใหม่

รหัสตำแหน่งกีดขวางที่: CM2403007001

ชื่อลำน้ำ แม่น้ำแม่อาว เป็นสาขาของแม่น้ำ แม่น้ำแม่อาว/แม่น้ำปิง ประเภทลำน้ำ แม่น้ำสาขา วันที่สำรวจ: 23 สิงหาคม 2564  
หมู่บ้าน หมู่ที่ 7 แม่อาว ตำบล ยางคราม อำเภอ ดอยหล่อ จังหวัด เชียงใหม่

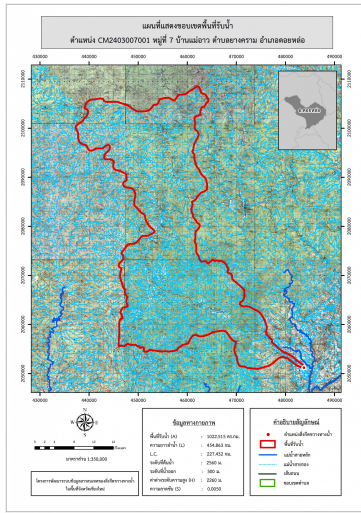
# รูปภาพประกอบ

- > โดยธรรมชาติ การทับถมของตะกอน (ลำน้ำตื้นเขิน) วัชพืช (แม่น้ำแม่อาวมีวัชพืชเติบโต และมีตะกอนสะสม )
- > โดยมนุษย์ จาก -

สภาพปัญหาการกีดขวางทางน้ำ	แนวทางและวิธีการแก้ไขปัญหาเบื้องต้น
ลำน้ำแม่อาวมีฝักตบขวา และวัชพืชต่างๆสะสมในลำน้ำอย่างหนาแน่น ทำให้ช่วงบริเวณนี้ลำน้ำแม่อาวระบายน้ำได้ช้า น้ำจึงค่อยๆยกระดับขึ้นตลิ่ง แต่ไม่สูงมากพอจนเอ่อล้นเข้าท่วมพื้นที่ในบริเวณนี้ แต่ลำน้ำแค่ระบายไม่ได้อย่างเต็มที่	ข้อมูลพื้นที่รับน้ำของตำแหน่งที่เกิดปัญหา $A = 1022.51$ ตารางกิโลเมตร อัตราการไหลสูงสุด = $205.64 \text{ m}^3/\text{s}$ Return period = 50 ปี ขุดลอกเอาฝักตบขวา และวัชพืชออกจากลำน้ำ เพื่อให้สามารถระบายได้ดีขึ้น
