ข้อมูลสภาพปัญหาและแนวทางการแก้ไขปัญหาเบื้องต้นของตำแหน่งการกีดขวางทางน้ำ จังหวัดเชียงใหม่

รหัสตำแหน่งกีดขวางที่: CM0112002004

ชื่อลำน้ำ ลำเหมืองสาธารณะ เป็นสาขาของแม่น้ำ ลำเหมืองสูง/แม่น้ำแม่สะลาบ/แม่น้ำแม่กวง/แม่น้ำปิง ประเภทลำน้ำ ลำเหมือง วันที่สำรวจ: 10 สิงหาคม 2564

หมู่บ้าน หมู่ที่ 2 ศรีบัวเงิน ตำบล ท่าศาลา อำเภอ เมืองเชียงใหม่ จังหวัด เชียงใหม่

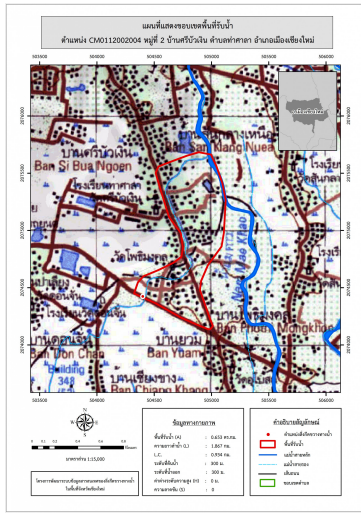
รูปภาพประกอบ

- > โดยธรรมชาติ การทับถมของตะกอน (ลำน้ำตื้นเขิน) วัชพืช (ลำเหมืองมีความตื้นเขิน เนื่องจากมีตะกอนสะสมเป็นปริมาณมาก)
- > โดยมนุษย์ จาก ระบบสาธารณสุขโลก: ท่อลอดถนนที่ตัดลำน้ำมีขนาดเล็กเกินไประบายน้ำหลากไม่ทัน

สภาพปัญหาการกีดขวางทางน้ำ	แนวทางและวิธีการแก้ไขปัญหาเบื้องต้น
มีท่อลอดกลมลอดใต้ถนนทางหลวงหมายเลข 1317 ขนาดเส้นผ่านศูนย์กลาง 1.0 m. จำนวน 1 ช่อง ทำหน้าที่ระบายน้ำจากลำเหมืองเสียน้ำ และรับน้ำจากชุมชนที่ระบายลงท่อนี้ ด้วยท่อกลมขนาดเส้นผ่านศูนย์กลาง 0.60 m. จำนวน 1 ช่อง อีกทั้งตำแหน่งนี้มีวัชพืช และตะกอนสะสมที่ท้องลำเหมืองเป็นปริมาณมาก จนไม่สามารถมองเห็นท่อลอดทางหลวงนี้ได้	ข้อมูลพื้นที่รับน้ำของตำแหน่งที่เกิดปัญหา $A = 0.65$ ตารางกิโลเมตร $L_0 = 1.87$ กิโลเมตร $H = -$ เมตร $C = 0.6$ $t_c = 0.8$ ชั่วโมง $I = 69.96$ มิลลิเมตร อัตราการไหลสูงสุด = $0.89 \text{ m}^3/\text{s}$ Return period = 10 ปี เปลี่ยนเป็นท่อลอดเหลี่ยมที่มีขนาดความกว้าง 1.2 m. ความลึก 1.2 m. จำนวน 1 ช่อง พร้อมกับกำจัดวัชพืชและตะกอนออกจากลำเหมือง ความลาดชันท้องน้ำ 0.0020
