ข้อมูลสภาพปัญหาและแนวทางการแก้ไขปัญหาเบื้องต้นของตำแหน่งการกีดขวางทางน้ำ จังหวัดเชียงใหม่

รหัสตำแหน่งกีดขวางที่: CM1312007002

ชื่อลำน้ำ ลำเหมืองสาธารณะประโยชน์

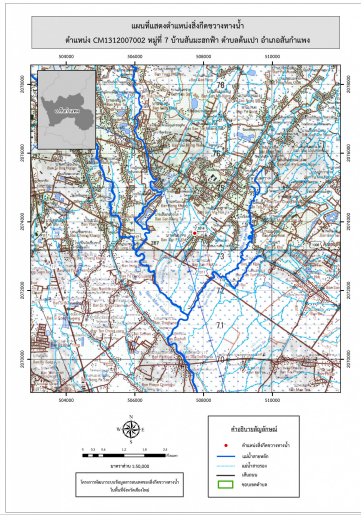
# รูปภาพประกอบ

> โดยธรรมชาติ การทับถมของตะกอน (ลำน้ำต้นเขิน) วัชพืช (ด้านเหนือน้ำของท่อลอดลำน้ำมีวัชพืช และตะกอนสะสมอย่างหนาแน่น )

> โดยมนุษย์ จาก ระบบสาธารณสุขโลก: ท่อลอดถนนที่ตัดลำน้ำมีขนาดเล็กเกินไประบายน้ำหลากไม่ทัน วางท่อตามแนวลำน้ำทดแทนลำน้ำเดิม

สภาพปัญหาการกีดขวางทางน้ำ	แนวทางและวิธีการแก้ไขปัญหาเบื้องต้น
ท่อลอดถนนของลำเหมืองสาธารณะประโยชน์มีขนาดเล็กเกินไป ประกอบกับปัญหาวัชพืชและมีตะกอนทับถมเมื่อน้ำหลากจึงระบายน้ำได้ไม่ทัน	<p>เนื่องจากตำแหน่งกีดขวางทางน้ำของลำน้ำหรือลำเหมืองนี้ไม่สามารถหาขนาดพื้นที่รับน้ำได้ชัดเจนและไม่มีข้อมูลการวัดน้ำ จึงหาอัตราการไหลโดยใช้วิธีของแมนนิ่ง และกำหนดให้มีน้ำไหลเต็มลำน้ำ ในช่วงต้นน้ำก่อนถึงจุดกีดขวาง โดยมีอัตราการไหลสูงสุด = <math>1.35 \text{ m}^3/\text{s}</math></p> <p>ลำเหมืองผันน้ำมาเพื่อใช้ในการทำเกษตรกรรมเมื่อหลายปีก่อน แต่สภาพปัจจุบันลำเหมืองยังคงใช้ประโยชน์อยู่บ้าง และมีการสะสมของตะกอน วัชพืชอย่างหนาแน่นตลอดช่วงของลำเหมือง ทั้งนี้มีการวางท่อตามแนวลำเหมืองเดิมด้วย</p> <p>ดังนั้นจึงควรทำการขุดลอกลำเหมืองด้านเหนือน้ำ เพื่อให้สามารถระบายน้ำได้ดียิ่งขึ้น โดยท่อลอดเดิมมีขนาดเพียงพอแล้ว</p>
