ข้อมูลสภาพปัญหาและแนวทางการแก้ไขปัญหาเบื้องต้นของตำแหน่งการกีดขวางทางน้ำ จังหวัดเชียงใหม่

รหัสตำแหน่งกีดขวางที่: CM1312001004

ชื่อลำน้ำ ลำเหมืองสาธารณะประโยชน์

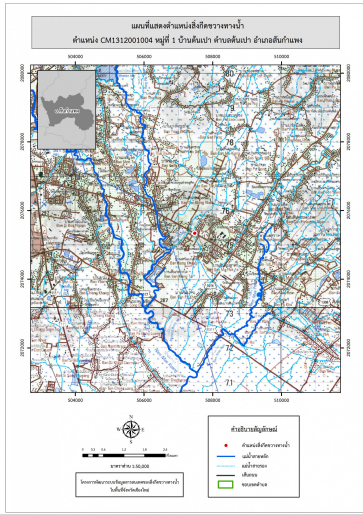
- > โดยธรรมชาติ การทับถมของตะกอน (ลำน้ำต้นเขิน) วัชพืช (ลำเหมืองมีวัชพืช และตะกอนสะสมอย่างหนาแน่น)
- > โดยมนุษย์ จาก ระบบสาธารณสุขโลก: ท่อลอดถนนที่ตัดลำน้ำมีขนาดเล็กเกินไประบายน้ำหลากไม่ทัน

สภาพปัญหาการกีดขวางทางน้ำ	แนวทางและวิธีการแก้ไขปัญหามุ่งเน้น
<p>ท่อลอดของลำเหมืองสาธารณะประโยชน์ มีลักษณะเป็นช่องเหลี่ยม 2 ช่องทำให้ตรงกลางลำเหมืองมีผนังของท่อลอดขวางอยู่ มีวัชพืชและมีตะกอนทับถม เมื่อมีวัชพืชมาติดค้างทำให้ระบายน้ำได้ไม่ทัน</p>	<p>เนื่องจากตำแหน่งกีดขวางทางน้ำของลำน้ำหรือลำเหมืองนี้ไม่สามารถหาขนาดพื้นที่รับน้ำได้ชัดเจนและไม่มีข้อมูลการวัดน้ำ จึงหาอัตราการไหลโดยใช้วิธีของแมนนิง และกำหนดให้มีน้ำไหลเต็มลำน้ำ ในช่วงต้นน้ำก่อนถึงจุดกีดขวาง โดยมีอัตราการไหลสูงสุด = $3.56 \text{ m}^3/\text{s}$</p> <p>เปลี่ยนเป็นท่อลอดเหลี่ยมขนาดความกว้าง 1.8 m. ความลึก 1.5 m. จำนวน 2 ช่อง และทำการกำจัดสิ่งกีดขวางที่ไหลมาติดตอม่อของท่อลอดช่วงหน้าฝน ทั้งนี้เป็นการเปลี่ยนท่อลอดเหลี่ยม</p> <p>เพื่อให้สิ่งกีดขวางระบายออกจากหน้าตัดได้ง่าย</p> <p>เนื่องจากท่อลอดมีตำแหน่งที่มีชุมชนแออัด ความลาดชันท้องน้ำ 0.0020</p>
