ข้อมูลสภาพปัญหาและแนวทางการแก้ไขปัญหาเบื้องต้นของตำแหน่งการกีดขวางทางน้ำ จังหวัดเชียงใหม่

รหัสตำแหน่งกีดขวางที่: CM1310005001

ชื่อลำน้ำ ลำน้ำแม่ปูคา เป็นสาขาของแม่น้ำ ลำน้ำโฮม/แม่น้ำแม่กวง/แม่น้ำปิง ประเภทลำน้ำ แม่น้ำสาขา วันที่สำรวจ: 2 มิถุนายน 2564
หมู่บ้าน หมู่ที่ 5 ปูคาเหนือ ตำบล แม่ปูคา อำเภอ สันกำแพง จังหวัด เชียงใหม่

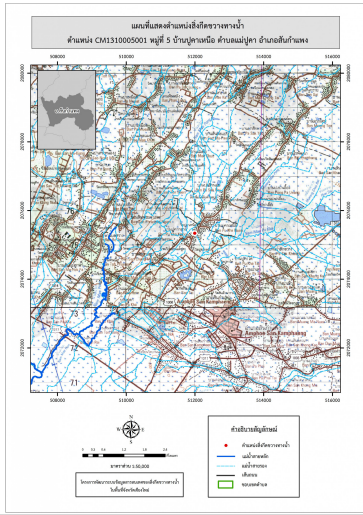
รูปภาพประกอบ

- > โดยธรรมชาติ การทับถมของตะกอน (ลำน้ำต้นเขิน) วัชพืช (ผักตบชวา จอกแหนเติบโตเต็มผิวน้ำ และมีตะกอนสะสมที่ท้องลำน้ำเป็นปริมาณมาก)
- > โดยมนุษย์ จาก สิ่งปลูกสร้าง อื่นๆ (ช่วงหน้าฝายจะมีการสะสมสิ่งปลูกสร้างที่หน้าฝาย ส่งผลให้น้ำระบายออกจากตำแหน่งนี้ได้ช้า)

สภาพปัญหาการกีดขวางทางน้ำ	แนวทางและวิธีการแก้ไขปัญหabeื้องต้น
ฝายในลำน้ำแม่ปูคา มีปัญหาวัชพืชไหลมาติดค้างที่ฝายทำให้เกิดน้ำท่วมบ้านเรือนใกล้เคียง	เนื่องจากตำแหน่งกีดขวางทางน้ำของลำน้ำหรือลำเหมื่อนี้ไม่สามารถหาขนาดพื้นที่รับน้ำได้ชัดเจนและไม่มีข้อมูลการวัดน้ำ จึงหาอัตราการไหลโดยใช้วิธีของแมนนิง และกำหนดให้แม่น้ำไหลเต็มลำน้ำ ในช่วงต้นน้ำก่อนถึงจุดกีดขวาง โดยมีอัตราการไหลสูงสุด = $21.85 \text{ m}^3/\text{s}$
	ฝายวางอยู่ในลำน้ำที่มีการเจริญเติบโตของวัชพืชอย่างหนาแน่นบริเวณหน้าฝาย ส่งผลให้การระบายน้ำออกจากลำน้ำทำได้ช้า ดังนั้นจึงควรทำการกำจัดวัชพืชนั้นๆออกจกลำน้ำ
