ข้อมูลสภาพปัญหาและแนวทางการแก้ไขปัญหาเบื้องต้นของตำแหน่งการกีดขวางทางน้ำ จังหวัดเชียงใหม่

รหัสตำแหน่งกีดขวางที่: CM1310007001

ชื่อลำน้ำ ลำน้ำแม่ปูคา เป็นสาขาของแม่น้ำ ลำน้ำโฮม/แม่น้ำแม่กวง/แม่น้ำปิง ประเภทลำน้ำ แม่น้ำสาขา วันที่สำรวจ: 2 มิถุนายน 2564
หมู่บ้าน หมู่ที่ 7 ปูคาใต้ ตำบล แม่ปูคา อำเภอ สันกำแพง จังหวัด เชียงใหม่

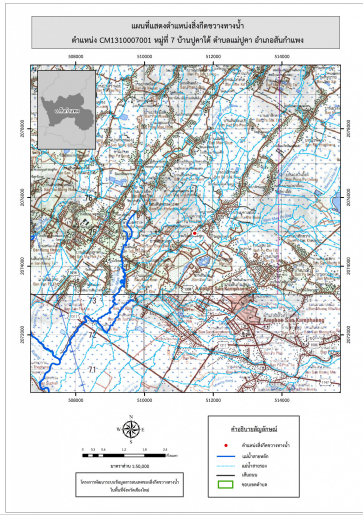
รูปภาพประกอบ

- > โดยธรรมชาติ วัชพืช (ผักตบชวา, จอกแหน และตะกอนสะสมในลำน้ำเป็นปริมาณมาก)
- > โดยมนุษย์ จาก สิ่งปลูกสร้าง อื่นๆ (ช่วงหน้าฝน ลำน้ำแม่ปูคาจะพัดพาสิ่งปลูกสร้างสะสมที่หน้าฝาย ทำให้กีดขวางทางน้ำ น้ำจึงระบายออกจากตำแหน่งนี้ได้ช้าลง)

สภาพปัญหาการกีดขวางทางน้ำ	แนวทางและวิธีการแก้ไขปัญหาเบื้องต้น
ฝายในลำน้ำแม่ปูคา มีปัญหาวัชพืชไหลมาติดค้างที่ฝายทำให้น้ำท่วมบ้านเรือนใกล้เคียง	เนื่องจากตำแหน่งกีดขวางทางน้ำของลำน้ำหรือลำเหมืองนี้ไม่สามารถหาขนาดพื้นที่รับน้ำได้ชัดเจนและไม่มีข้อมูลการวัดน้ำ จึงหาอัตราการไหลโดยใช้วิธีของแมนนิ่ง และกำหนดให้น้ำไหลเต็มลำน้ำ ในช่วงต้นน้ำก่อนถึงจุดกีดขวาง โดยมีอัตราการไหลสูงสุด = $21.85 \text{ m}^3/\text{s}$
	การกีดขวางทางน้ำในตำแหน่งนี้ เกิดจากมีการสะสมของตะกอน และวัชพืชหน้าฝายที่กั้นลำน้ำแม่ปูคา ส่งผลให้น้ำยกระดับเอ่อล้นตลิ่ง เนื่องจากระบายน้ำไม่ทัน ดังนั้นจึงควรทำการขุดลอกลำน้ำแม่ปูคาตลอดช่วง
