## ข้อมูลสภาพปัญหาและแนวทางการแก้ไขปัญหาเบื้องต้นของตำแหน่งการกีดขวางทางน้ำ จังหวัดเชียงใหม่

รหัสตำแหน่งการกีดขวางที่: CM1304005001

ชื่อลำน้ำ ลำเหมืองแม่แต เป็นสาขาของแม่น้ำ แม่น้ำแม่กวง/แม่น้ำปิง ประเภทลำน้ำ ลำเหมือง วันที่สำรวจ: 4 มิถุนายน 2564  
หมู่บ้าน หมู่ที่ 5 แม่แต ตำบล บวกค้าง อำเภอ สันกำแพง จังหวัด เชียงใหม่

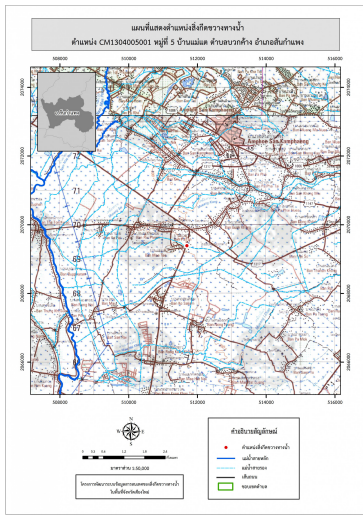
ลักษณะความเสียหาย น้ำท่วม ระดับ น้อย

&gt; โดยมนุษย์ จาก ระบบสาธารณูปโภค: ท่อลอดถนนที่ตัดลำน้ำมีขนาดเล็กเกินไประบายน้ำหลากไม่ทัน

ระดับการกีดขวาง ปานกลาง คิดเป็น 30-70%

| สภาพปัญหาการกีดขวางทางน้ำ | แนวทางและวิธีการแก้ไขปัญหเบื้องต้น |
|--|---|
| ท่อลอดถนนของลำเหมืองแม่แต มีขนาดเล็กเกินไป | เนื่องจากตำแหน่งการกีดขวางทางน้ำของลำน้ำหรือลำเหมืองนี้ไม่สามารถหาขนาดพื้นที่รับน้ำได้ชัดเจนและไม่มีข้อมูลการวัดน้ำ จึงหาอัตราการไหลโดยใช้วิธีของแมนนิ่ง และกำหนดให้น้ำไหลเต็มลำน้ำ ในช่วงต้นน้ำก่อนถึงจุดกีดขวาง โดยมีอัตราการไหลสูงสุด = $11.52 \text{ m}^3/\text{s}$ |

| สภาพปัญหาการกีดขวางทางน้ำ | แนวทางและวิธีการแก้ไขปัญหเบื้องต้น |
|--|---|
| | เปลี่ยนเป็นท่อลอดเหลี่ยมความกว้าง 2.4 m. ความลึก 2.1 m. จำนวน 2 ช่อง (ลำเหมืองแม่แตผันน้ำมา คิดปริมาณน้ำออกแบบเท่ากับ 11.52 ลบ.ม./วินาที) ความลาดชันท้องน้ำ 0.0020 |
