ข้อมูลสภาพปัญหาและแนวทางการแก้ไขปัญหาเบื้องต้นของตำแหน่งการกีดขวางทางน้ำ จังหวัดเชียงใหม่

รหัสตำแหน่งกีดขวางที่: CM1306006001

ชื่อลำน้ำ ลำน้ำแม่ผาแหน เป็นสาขาของแม่น้ำ  
 เป็นสาขาของแม่น้ำ  
 ประเภทลำน้ำ แม่น้ำสาขา วันที่สำรวจ: 10 มิถุนายน 2564  
 หมู่บ้าน หมู่ที่ 6 แม่ผาแหน ตำบล ออนใต้ อำเภอ สันกำแพง จังหวัด เชียงใหม่  
 ลำน้ำแม่ออน/ลำน้ำแม่โฮม/แม่น้ำแม่กวาง/แม่น้ำปิง

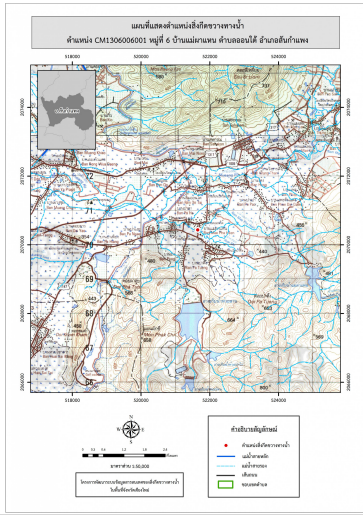
# รูปภาพประกอบ

สภาพปัญหาการกีดขวางทางน้ำ	แนวทางและวิธีการแก้ไขปัญหาคือเบื้องต้น
สะพานข้ามลำน้ำแม่ผาแหน มีตอม่อสะพานขวางในลำน้ำ มีวัชพืช รวมถึงต้นกล้วยขึ้นในลำน้ำ จึงเป็นสาเหตุทำให้เกิดน้ำท่วมได้ รวมถึงลักษณะของทางน้ำที่โค้งในบางปีเมื่อมีน้ำป่าไหลมามากจะเกิดการกัดเซาะตลิ่งเสียหาย	เนื่องจากตำแหน่งกีดขวางทางน้ำของลำน้ำหรือลำน้ำเหมือนนี้ไม่สามารถหาขนาดพื้นที่รับน้ำได้ชัดเจนและไม่มีข้อมูลการวัดน้ำ จึงหาอัตราการไหลโดยวิธีของแมนนิ่ง และกำหนดให้มีน้ำไหลเต็มลำน้ำ ในช่วงต้นน้ำก่อนถึงจุดกีดขวาง โดยมีอัตราการไหลสูงสุด = $16.33 \text{ m}^3/\text{s}$
	สะพานมีระยะห่างระหว่างตอม่อที่เหมาะสมแล้ว แต่เนื่องจากมีตำแหน่งที่มักจะมีกิ่งไม้ เศษสิ่งปลูกสร้างต่างๆที่ลอยมากับน้ำ มาสะสมที่ตอม่อ ดังนั้นจึงควรทำการกำจัดเอาสิ่งปลูกสร้างเหล่านี้ ออก เพื่อรองรับปริมาณน้ำช่วงหน้าฝน
