ข้อมูลสภาพปัญหาและแนวทางการแก้ไขปัญหาเบื้องต้นของตำแหน่งการกีดขวางทางน้ำ จังหวัดเชียงใหม่

รหัสตำแหน่งกีดขวางที่: CM1301012002

ชื่อลำน้ำ ลำน้ำแม่โฮม เป็นสาขาของแม่น้ำ แม่น้ำแม่กวง/แม่น้ำแม่ปิง ประเภทลำน้ำ แม่น้ำสาขา วันที่สำรวจ: 4 มิถุนายน 2564
หมู่บ้าน หมู่ที่ 12 สันต๋อง ตำบล สันกำแพง อำเภอ สันกำแพง จังหวัด เชียงใหม่

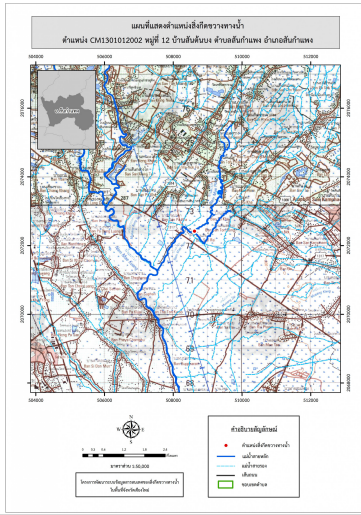
รูปภาพประกอบ

- > โดยธรรมชาติ การทับถมของตะกอน (ลำน้ำต้นเขิน) วัชพืช (ผักตบชวา และต้นไม้ใหญ่เติบโตเต็มตลิ่งของลำน้ำแม่โฮม) อื่นๆ (ลำน้ำแม่โฮมจะพัดพาสิ่งปฏิกูลไหลมาสะสมที่สะพาน)
- > โดยมนุษย์ จาก สิ่งปฏิกูล อื่นๆ (สะพานมักจะมีการสะสมของวัชพืช และสิ่งปฏิกูลที่ไหลมาติด จากการพัดพาของลำน้ำแม่โฮม)

สภาพปัญหาการกีดขวางทางน้ำ	แนวทางและวิธีการแก้ไขเบื้องต้น
ลำน้ำแม่โฮม ตลอดทั้งสายมีปัญหาวัชพืชทั้งหญ้า และผักตบชวาจำนวนมาก ประกอบกับในฤดูน้ำหลากจะมีเศษสิ่งปฏิกูลไหลมากับน้ำ จนกีดขวางการไหลของน้ำ ทำให้ในบางครั้งที่มีฝนตกมากจะเกิดน้ำท่วม	เนื่องจากตำแหน่งกีดขวางทางน้ำของลำน้ำหรือลำเหมืองนี้ไม่สามารถหาขนาดพื้นที่รับน้ำได้ชัดเจนและไม่มีข้อมูลการวัดน้ำ จึงหาอัตราการไหลโดยวิธีของแมนนิ่ง และกำหนดให้มีน้ำไหลเต็มลำน้ำ ในช่วงต้นน้ำก่อนถึงจุดกีดขวาง โดยมีอัตราการไหลสูงสุด = $58.27 \text{ m}^3/\text{s}$
	เพื่อเพิ่มประสิทธิภาพการระบายน้ำ จึงควรทำการขุดลอกเอาตะกอนและวัชพืชออกจากลำน้ำแม่โฮมตลอดสาย
