## ข้อมูลสภาพปัญหาและแนวทางการแก้ไขปัญหาลำน้ำเบื้องต้นของตำแหน่งการกีดขวางทางน้ำ จังหวัดเชียงใหม่

รหัสตำแหน่งกีดขวางที่: CM1508005001

ชื่อลำน้ำ ลำเหมืองสาธารณะประโยชน์

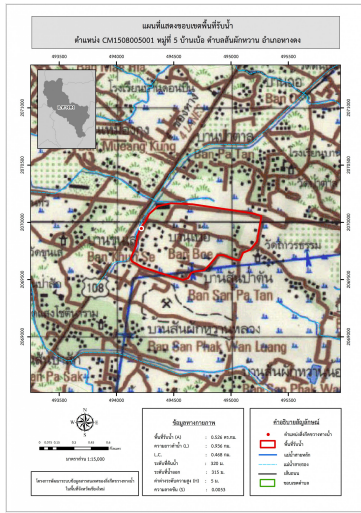
# รูปภาพประกอบ

&gt; โดยธรรมชาติ การทับถมของตะกอน (ลำน้ำตื้นเขิน) วัชพืช (ท่อลอดมีตะกอนสะสมตลอดช่วง )

| สภาพปัญหาการกีดขวางทางน้ำ | แนวทางและวิธีการแก้ไขปัญหาลำน้ำเบื้องต้น |
|---|--|
| มีลักษณะเป็นการวางแนวท่อลอดกลมขนาดเส้นผ่านศูนย์กลาง 0.80 m.<br>วางทดแทนแนวลำน้ำเดิม มีระยะทางการวางแนวท่อ 200 m.<br>ซึ่งมีขนาดเล็กกว่าขนาดของทางน้ำเดิม<br>ทำให้ไม่เพียงพอต่อปริมาณน้ำที่ต้องการระบายออกจากพื้นที่<br>อีกทั้งน้ำที่ต้องการระบายมักจะพัดพาเอาตะกอนมาสะสมที่ระบายน้ำ<br>ส่งผลให้น้ำเอ่อล้นเข้าท่วมพื้นที่บริเวณดังกล่าว ซึ่งมีชุมชนที่หนาแน่น | ข้อมูลพื้นที่รับน้ำของตำแหน่งที่เกิดปัญหา<br>A = 0.53 ตารางกิโลเมตร L0 = 0.94 กิโลเมตร H = 5 เมตร C = 0.36<br>tc = 0.96 ชั่วโมง l = 63.32 มิลลิเมตร อัตราการไหลสูงสุด = 2 m <sup>3</sup> /s<br>Return period = 10 ปี<br><br>เปลี่ยนเป็นท่อกลมขนาดเส้นผ่านศูนย์กลาง 1.20 m. จำนวน 2 ช่อง<br>วางทดแทนตามแนวลำเหมืองเดิม ความลาดชันท้องน้ำ 0.0050 |
