ข้อมูลสภาพปัญหาและแนวทางการแก้ไขปัญหาเบื้องต้นของตำแหน่งการกีดขวางทางน้ำ จังหวัดเชียงใหม่

รหัสตำแหน่งกีดขวางที่: CM1311001001

ชื่อลำน้ำ ลำเหมืองแม่ตาด เป็นสาขาของแม่น้ำ
 เป็นสาขาของแม่น้ำ ลำน้ำแม่ปู่คา/ลำน้ำโฮม/แม่น้ำแม่กวง/แม่น้ำปิง
 ประเภทลำน้ำ ลำเหมือง วันที่สำรวจ: 9 มิถุนายน 2564
 หมู่บ้าน หมู่ที่ 1 แม่ตาด ตำบล ห้วยทราย อำเภอ สันกำแพง จังหวัด เชียงใหม่

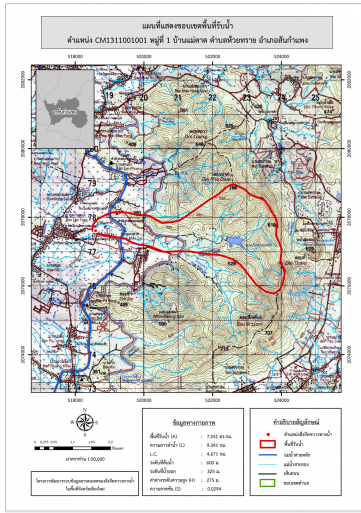
- > โดยธรรมชาติ ตลิ่งพังการกัดเซาะ การทับถมของตะกอน (ลำน้ำตื้นเขิน) วัชพืช (บอน ผักตบชวา) อื่นๆ (ช่วงหน้าฝนลำน้ำจะมีน้ำไหลเชี่ยว)
- > โดยมนุษย์ จาก ระบบสาธารณสุขโลก: สะพานมีหน้าตัดแคบเกินไป หรือมีตอม่อมากเกินไปในช่วงฤดูน้ำหลากระบายไม่ทัน

ระดับการกีดขวาง ปานกลาง คิดเป็น 30-70% หน่วยงานการดำเนินการแก้ไข -

สภาพปัญหาการกีดขวางทางน้ำ	แนวทางและวิธีการแก้ไขปัญหาเบื้องต้น
ท่อลอดของลำเหมืองแม่ตาด มีลักษณะเป็นช่องเหลี่ยม 2 ช่องทำให้ตรงกลางลำเหมืองมีผนังของท่อลอดขวางอยู่ในช่วงหน้าฝนเมื่อมีวัชพืชมาติดค้างทำให้ระบายน้ำได้ไม่ทัน	ข้อมูลพื้นที่รับน้ำของตำแหน่งที่เกิดปัญหา $A = 7.55$ ตารางกิโลเมตร $L_0 = 9.34$ กิโลเมตร $H = 275$ เมตร $C = 0.36$ $tc = 1.29$ ชั่วโมง $l = 61.96$ มิลลิเมตร อัตราการไหลสูงสุด = $14.26 \text{ m}^3/\text{s}$ Return period = 10 ปี ท่อลอดมีขนาดหน้าตัดการระบายน้ำที่เพียงพอแล้ว แต่ควรทำการกำจัดสิ่งปฏิกูลที่ไหลมาติดตอม่อ เพื่อให้ลำน้ำสามารถระบายได้ดียิ่งขึ้น
