ข้อมูลสภาพปัญหาและแนวทางการแก้ไขปัญหาเบื้องต้นของตำแหน่งการกีดขวางทางน้ำ จังหวัดเชียงใหม่

รหัสตำแหน่งกีดขวางที่: CM1311001003

ชื่อลำน้ำ ลำเหมืองแม่ตาด เป็นสาขาของแม่น้ำ
 เป็นสาขาของแม่น้ำ
 ลำน้ำแม่ปุกดา/ลำน้ำโฮม/แม่น้ำแม่กวง/แม่น้ำปิง
 ประเภทลำน้ำ ลำเหมือง วันที่สำรวจ: 9 มิถุนายน 2564
 หมู่บ้าน หมู่ที่ 1 แม่ตาด ตำบล ห้วยทราย อำเภอ สันกำแพง จังหวัด เชียงใหม่

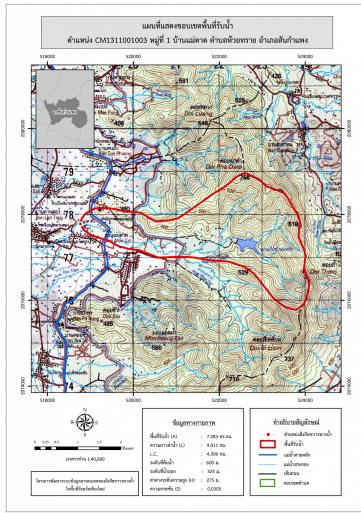
รูปภาพประกอบ

- > โดยธรรมชาติ การทับถมของตะกอน (ลำน้ำต้นเขิน) วัชพืช (หญ้า ผักกระเฉด ไมยราบ)
- > โดยมนุษย์ จาก -

ระดับการกีดขวาง น้อย คิดเป็น 1-30%

| สภาพปัญหาการกีดขวางทางน้ำ | แนวทางและวิธีการแก้ไขเบื้องต้น |
|---|---|
| ฝายคอนกรีตในลำเหมืองแม่ตาด มีการทับถมของตะกอนจนต้นเขิน และบริเวณก่อนจะถึงฝายมีวัชพืชขึ้นปกคลุมลำเหมืองอย่างหนาแน่น เมื่อน้ำหลากจะพัดวัชพืชมาติดค้างที่ฝาย | ข้อมูลพื้นที่รับน้ำของตำแหน่งที่เกิดปัญหา $A = 7.38$ ตารางกิโลเมตร $L0 = 9.01$ กิโลเมตร $H = 275$ เมตร $C = 0.43$ $tc = 1.38$ ชั่วโมง $I = 79.16$ มิลลิเมตร อัตราการไหลสูงสุด = $13.97 \text{ m}^3/\text{s}$ Return period = 50 ปี |

| สภาพปัญหาการกีดขวางทางน้ำ | แนวทางและวิธีการแก้ไขเบื้องต้น |
|---|---|
| | วางแผนมาตรการการขุดลอก กำจัดวัชพืช และสิ่งปฏิกูลตามระยะเวลาที่เหมาะสม |
