ข้อมูลสภาพปัญหาและแนวทางการแก้ไขปัญหาเบื้องต้นของตำแหน่งการกีดขวางทางน้ำ จังหวัดเชียงใหม่

รหัสตำแหน่งกีดขวางที่: CM1311001004

ชื่อลำน้ำ ลำห้วยทราย เป็นสาขาของแม่น้ำ ลำน้ำแม่ปุคา/ลำน้ำโฮม/แม่น้ำแม่กวง/แม่น้ำปิง ประเภทลำน้ำ ลำห้วย วันที่สำรวจ: 9 มิถุนายน 2564
หมู่บ้าน หมู่ที่ 1 แม่ตาด ตำบล ห้วยทราย อำเภอ สันกำแพง จังหวัด เชียงใหม่

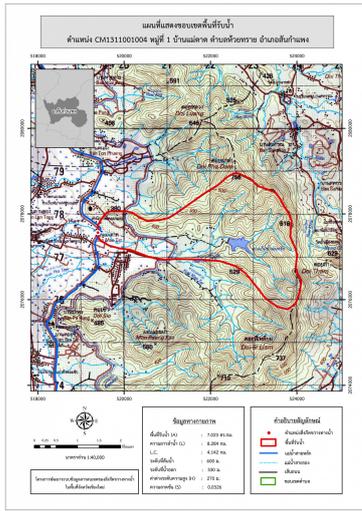
รูปภาพประกอบ

ลักษณะความเสียหาย น้ำท่วม ระดับ น้อย

> โดยธรรมชาติ อื่นๆ (เศษสิ่งปฏิกูล ลำไม้ไผ่และไม้ซุงมาพร้อมน้ำป่า)

> โดยมนุษย์ จาก ระบบสาธารณสุขโรค: สะพานมีหน้าตัดแคบเกินไป หรือมีตอม่อมากเกินไปในช่วงฤดูน้ำหลากระบายไม่ทัน

ระดับการกีดขวาง น้อย คิดเป็น 1-30%

สภาพปัญหาการกีดขวางทางน้ำ	แนวทางและวิธีการแก้ไขปัญหาเบื้องต้น
สะพานข้ามลำห้วยทรายเป็นสะพานขนาดใหญ่ แต่ในบางครั้งจะมีท่อนซุงหรือต้นไม้ถูกพัดมากับน้ำป่า ตัดค้ำที่ตอม่อสะพานทำให้กีดขวางการไหลของน้ำ	ข้อมูลพื้นที่รับน้ำของตำแหน่งที่เกิดปัญหา A = 7.02 ตารางกิโลเมตร L0 = 8.28 กิโลเมตร H = 270 เมตร C = 0.43 tc = 1.27 ชั่วโมง l = 83.76 มิลลิเมตร อัตราการไหลสูงสุด = 10.54 m ³ /s Return period = 50 ปี
	กำจัดต้นไม้และท่อนซุงก่อนเข้าสู่ช่วงหน้าฝน เนื่องจากสะพานมีหน้าตัดที่เพียงพอต่อการระบายน้ำแล้ว
