ข้อมูลสภาพปัญหาและแนวทางการแก้ไขปัญหาเบื้องต้นของตำแหน่งการกีดขวางทางน้ำ จังหวัดเชียงใหม่

รหัสตำแหน่งกีดขวางที่: CM1311005006

ชื่อลำน้ำ ลำเหมืองสาธารณะประโยชน์ เป็นสาขาของแม่น้ำ
คลองน้ำงาม/ลำน้ำแม่ปุคา/ลำน้ำโฮม/แม่น้ำแม่กวง/แม่น้ำปิง ประเภทลำน้ำ ลำเหมือง วันที่สำรวจ: 9 มิถุนายน 2564
หมู่บ้าน หมู่ที่ 5 หม้อ ตำบล ห้วยทราย อำเภอ สันกำแพง จังหวัด เชียงใหม่

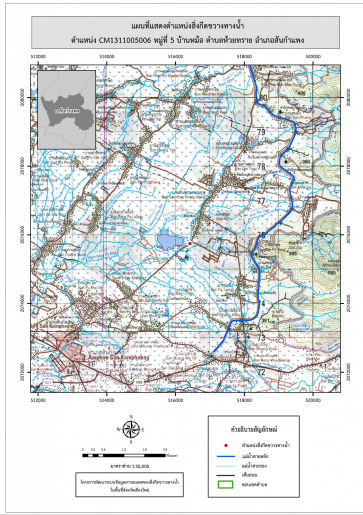
รูปภาพประกอบ

ความยาวของช่วงลำน้ำที่เกิดปัญหา เป็นจุดระยะ น้อยกว่า 10 เมตร การตาดผิวของลำน้ำ ไม่ตาดผิว วัสดุที่ใช้ตาดผิวของลำน้ำ
ลักษณะความเสียหาย น้ำท่วม ระดับ น้อย ความถี่ที่เกิดความเสียหาย 2-4 ปีครั้ง ลำเหมืองไม่มีการตาดผิว ระดับความเสี่ยง น้อย มีลักษณะปกคลุมด้วยผิวดิน

- > โดยธรรมชาติ การทับถมของตะกอน (ลำน้ำต้นเขิน) วัชพืช (หญ้า ผักตบชวา และพืชปกคลุมผิวดิน) อื่นๆ (ลำเหมืองมีน้ำไหลหลากช่วงฤดูฝน)
- > โดยมนุษย์ จาก ระบบสาธารณสุขโลก: ท่อลอดถนนที่ตัดลำน้ำมีขนาดเล็กเกินไประบายน้ำหลากไม่ทัน

สภาพปัญหาการกีดขวางทางน้ำ	แนวทางและวิธีการแก้ไขปัญหาคือ
ท่อลอดของลำเหมืองสาธารณะประโยชน์ มีลักษณะเป็นช่องเหลี่ยม 2 ช่องทำให้ตรงกลางลำเหมืองมีผนังของท่อลอดขวางอยู่ ในช่วงหน้าฝนเมื่อมีวัชพืชมาติดค้าง ประกอบกับลักษณะของลำน้ำที่โค้งทำให้ระบายน้ำได้ยาก	เนื่องจากตำแหน่งกีดขวางทางน้ำของลำน้ำหรือลำเหมืองนี้ไม่สามารถหาขนาดพื้นที่รับน้ำได้ชัดเจนและไม่มีข้อมูลการวัดน้ำ จึงหาอัตราการไหลโดยใช้วิธีของแมนนิง และกำหนดให้มีน้ำไหลเต็มลำน้ำ ในช่วงต้นน้ำก่อนถึงจุดกีดขวาง โดยมีอัตราการไหลสูงสุด = $11.99 \text{ m}^3/\text{s}$
	ไม่ต้องเปลี่ยนโครงสร้างเพราะมีขนาดหน้าตัดที่เหมาะสมแล้ว แต่ควรทำการกำจัดสิ่งปฏิกูลที่ไหลมาติดตอม่อช่วงหน้าฝน
