ข้อมูลสภาพปัญหาและแนวทางการแก้ไขปัญหาเบื้องต้นของตำแหน่งการกีดขวางทางน้ำ จังหวัดเชียงใหม่

รหัสตำแหน่งกีดขวางที่: CM0502007001

ชื่อลำน้ำ ลำเหมืองสาธารณะประโยชน์ เป็นสาขาของแม่น้ำ
คลองซีเหล็ก/แม่น้ำแม่กวง/แม่น้ำปิง ประเภทลำน้ำ ลำเหมือง วันที่สำรวจ: 13 สิงหาคม 2564

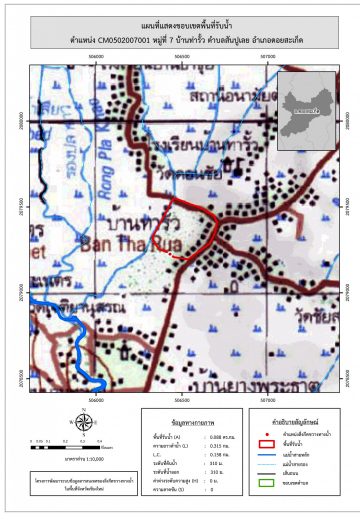
รูปภาพประกอบ

ความยาวของช่วงลำน้ำที่เกิดปัญหา เป็นจุดระยะ 10 -1000 เมตร การตาดผิวของลำน้ำ ไม่ตาดผิว วัสดุที่ใช้ตาดผิวของลำน้ำ
ลักษณะความเสียหาย น้ำท่วม ระดับ มาก ความถี่ที่เกิดความเสียหาย ทุกปี ระดับความเสี่ยง มาก
สาเหตุของการกีดขวางลำน้ำ
> โดยธรรมชาติ การทับถมของตะกอน (ลำน้ำต้นเขิน) วัชพืช (ลำเหมืองมีการสะสมของตะกอนในปริมาณที่มาก)
> โดยมนุษย์ จาก ระบบสาธารณสุขโลก: ท่อลอดถนนที่ตัดลำน้ำมีขนาดเล็กเกินไประบายน้ำหลากไม่ทัน
อื่นๆ (ท่อลอดถนนไม่ได้ระดับ)

สภาพปัญหาการกีดขวางทางน้ำ	แนวทางและวิธีการแก้ไขปัญหาเบื้องต้น
ท่อลอดถนนรอบเมืองเชียงใหม่ของลำเหมืองสาธารณะบริเวณใกล้กับสี่แยกท่ารั้ว หลังจากมีการก่อสร้างสะพานข้ามสี่แยกท่ารั้ว น้ำที่ไหลมาไม่สามารถไหลลอดไปยังอีกฝั่งได้(ไม่ทราบปัญหาที่แน่ชัด) ทำให้น้ำเอ่อล้นเข้าท่วมบ้านเรือนบริเวณใกล้เคียง	ข้อมูลพื้นที่รับน้ำของตำแหน่งที่เกิดปัญหา A = 0.09 ตารางกิโลเมตร L0 = 0.32 กิโลเมตร H = - เมตร C = 0.6 tc = 0.56 ชั่วโมง l = 75.18 มิลลิเมตร อัตราการไหลสูงสุด = 0.86 m ³ /s Return period = 10 ปี เปลี่ยนเป็นท่อลอดเหลี่ยมขนาดความกว้าง 1.8 m. ความลึก 1.2 m. จำนวน 2 ช่อง ทั้งนี้ท่อลอดมีตำแหน่งที่มีชุมชนแออัด และเพื่อเป็นการออกแบบไว้เผื่อการเจริญเติบโตของเมือง จึงใช้ท่อลอดที่มีขนาดใหญ่กว่าปริมาณน้ำที่ต้องการระบาย ความลาดชันท้องน้ำ 0.0020
