ข้อมูลสภาพปัญหาและแนวทางการแก้ไขปัญหาเบื้องต้นของตำแหน่งการกีดขวางทางน้ำ จังหวัดเชียงใหม่

รหัสตำแหน่งกีดขวางที่: CM1412005001

ชื่อลำน้ำ ลำเหมืองกลาง เป็นสาขาของแม่น้ำ แม่น้ำแม่ตู่/แม่น้ำแม่ควา/แม่น้ำปิง ประเภทลำน้ำ ลำเหมือง วันที่สำรวจ: 22 กรกฎาคม 2564
หมู่บ้าน หมู่ที่ 5 แม่แก่น้อย ตำบล ป่าไผ่ อำเภอ สันทราย จังหวัด เชียงใหม่

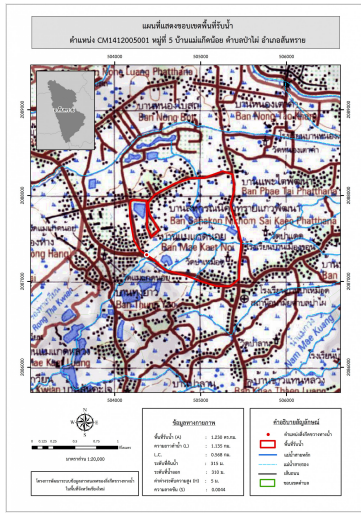
รูปภาพประกอบ

| <p>ลำเหมืองกลางเป็นลำเหมืองสาขาของน้ำแม่ตู๋ แยกมาจากพิกัต 504094 2086993 47Q มีประตูควบคุมน้ำใช้การได้</p> <p>โดยตลอดช่วงของลำเหมืองกลางมีการไหลผ่านหลายหมู่บ้านในตำบลป่าไผ่ ตั้งแต่บ้านหนองทราย ไหลผ่านบ้านแม่ตู๋ และบ้านแพะป่าห้า หมู่ที่ 5 ลำเหมืองมีลักษณะแตกต่างกันไป</p> <p>ทั้งมีการทำเป็นรางระบายน้ำตาดมคอนกรีตรูปตัวยู และบางช่วงไม่มีการตาดมมีลักษณะเป็นลำเหมืองผิวดิน</p> <p>ซึ่งที่ผ่านมาน้ำมักจะเอ่อล้นลำเหมืองกลางในหลายจุด</p> <p>เนื่องจากลำเหมืองมีขนาดหน้าตัดการระบายน้ำไม่เหมาะสม</p> <p>โดยบริเวณที่มีการท่วมขังอย่างรุนแรง</p> | <p>ข้อมูลพื้นที่รับน้ำของตำแหน่งที่เกิดปัญหา</p> <p>$A = 1.23$ ตารางกิโลเมตร $L_0 = 1.14$ กิโลเมตร $H = 5$ เมตร $C = 0.44$</p> <p>$t_c = 0.8$ ชั่วโมง $I = 82.09$ มิลลิเมตร อัตราการไหลสูงสุด = $6.7 \text{ m}^3/\text{s}$</p> <p>Return period = 10 ปี</p> |
| <p>ลำเหมืองมีลักษณะเป็นรางระบายน้ำด้วยแต่ทางหน่วยงานได้ทำการขยายผิวดินตามแนวลำเหมือง จึงมีการสร้างฝาดถนนปิดทับลำเหมืองตลอดช่วงตั้งแต่พิกัต 503522 2087178 47Q ไปจนถึงพิกัต 502784 2086656 47Q</p> <p>มีระยะทางประมาณ 1.0 กิโลเมตร</p> <p>มีการทำเป็นบ่อพักพร้อมฝาดเหล็กปิดด้านบนเป็นช่วงๆ</p> <p>และน้ำมักจะเอ่อล้นจากฝาดปิดนี้ไหลเข้าท่วมพื้นที่บริเวณนั้น</p> <p>ชาวบ้านได้มีการนำกระสอบทรายมาถ่วงน้ำไหลเข้าท่วมพื้นที่ ทั้งที่อยู่อาศัยและพื้นที่เกษตรกรรม</p> | <p>ประตูควบคุมน้ำจากน้ำแม่ตู๋ใช้การได้ดี</p> <p>แต่เนื่องจากลำเหมืองกลางมีขนาดหน้าตัดไม่เพียงพอต่อปริมาณน้ำที่ไหลเข้าลำเหมือง จึงควรทำการขยายขนาดของลำเหมืองให้ใหญ่ขึ้น</p> <p>แต่ลำเหมืองกลางมีช่วงที่มีการสร้างถนนปิดทับ</p> <p>ทำให้ยากต่อการขยายขนาดของลำเหมือง</p> <p>และลำเหมืองกลางยังมีความจำเป็นต่อการใช้ประโยชน์จากชุมชน</p> <p>ดังนั้นควรทำเป็นทางระบายน้ำเพิ่มเติม ด้วยขนาดความกว้าง 2.0 m. ความลึก 2.0 m. เพื่อระบายน้ำออกจากลำเหมืองกลางช่วงหน้าฝน (ลำเหมืองกลางผันน้ำมาจาก แม่น้ำแม่ตู๋ มีปริมาณน้ำเท่ากับ 6.698 ลบ.ม./วินาที) ความลาดชันท้องน้ำ 0.0010</p> |
