ข้อมูลสภาพปัญหาและแนวทางการแก้ไขปัญหาลำน้ำเบื้องต้นของตำแหน่งการกีดขวางทางน้ำ จังหวัดเชียงใหม่

รหัสตำแหน่งกีดขวางที่: CM0101012001

หมู่บ้าน หมู่ที่ 12 ชุมชนป่าแพ่ง-วังสิงห์คำ

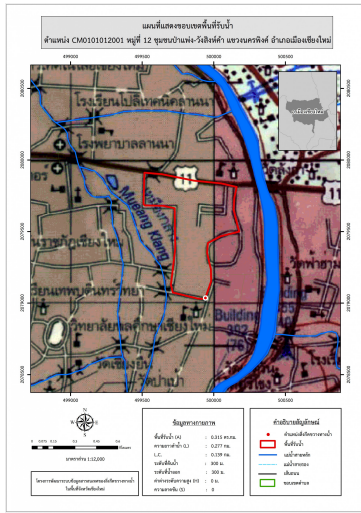
รูปภาพประกอบ

> โดยมนุษย์ จาก อื่นๆ (พื้นที่มีลักษณะเป็นที่ลุ่ม ทำให้เกิดน้ำไหลมารวมกันที่บริเวณนี้ แต่ไม่มีการทำทางระบายน้ำ ทำให้เกิดน้ำท่วมขัง)

สภาพปัญหาการกีดขวางทางน้ำ	แนวทางและวิธีการแก้ไขปัญหาลำน้ำเบื้องต้น
ชุมชนป่าแพ่งเป็นพื้นที่ต่ำที่ไม่มีการก่อสร้างเส้นทางสำหรับการระบายน้ำ ทำให้เมื่อมีฝนตก น้ำไม่มีทางไหลก็จะไหลตามพื้นผิวกักขังท่วมชุมชนป่าแพ่ง ทำให้เกิดความเสียหายต่อชาวบ้าน ทั้งนี้บริเวณที่เกิดน้ำท่วมขังเป็นพื้นที่ของเอกชน ทางหน่วยงานไม่สามารถเข้าไปแก้ไขได้	ข้อมูลพื้นที่รับน้ำของตำแหน่งที่เกิดปัญหา $A = 0.31$ ตารางกิโลเมตร $L_0 = 0.28$ กิโลเมตร $H = -$ เมตร $C = 0.81$ $t_c = 0.5$ ชั่วโมง $I = 91.19$ มิลลิเมตร อัตราการไหลสูงสุด = $1.33 \text{ m}^3/\text{s}$ Return period = 10 ปี สืบหาทิศทางการไหลของน้ำเพื่อวางแนวรางระบายน้ำออกจากพื้นที่ โดยวางไปยังลำเหมืองรับน้ำที่ใกล้ที่สุดในบริเวณนั้น และใช้เป็นท่อลอดกลมขนาดเส้นผ่านศูนย์กลาง 1.20 m. จำนวน 1 ช่อง ซึ่งควรทำการสำรวจระดับพื้นผิวของพื้นที่อย่างละเอียด ก่อนจะกำหนดแนวการวางท่อเพื่อให้รับน้ำที่ไหลมาตามพื้นผิวได้อย่างมีประสิทธิภาพมากที่สุด ความลาดชันท้องน้ำ 0.0020
