ข้อมูลสภาพปัญหาและแนวทางการแก้ไขปัญหาเบื้องต้นของตำแหน่งการกีดขวางทางน้ำ จังหวัดเชียงใหม่

รหัสตำแหน่งการกีดขวางที่: CM0101003001

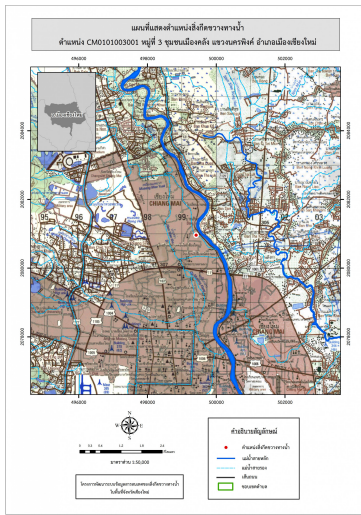
# รูปภาพประกอบ

สภาพปัญหาการกีดขวางทางน้ำ	แนวทางและวิธีการแก้ไขปัญหายเบื้องต้น
ลำเหมืองมีแนวไหลผ่านหลังวัดเมืองสัง ซึ่งวัดได้มีการถมลำเหมืองทำให้ลำเหมืองชาตหาย โดยลำเหมืองจะไหลผ่านท่อลอดกลมขนาดเส้นผ่านศูนย์กลาง 0.80 m. จำนวน 1 ช่อง ก่อนจะไหลผ่านหลังวัด และมีปลายทางไหลลงทุ่งนาไม่มีทางระบายต่อ ประกอบกับลำเหมืองมีวัชพืชและตะกอนสะสมที่ท้องลำเหมืองเป็นปริมาณมาก ทำให้ลำเหมืองต้นเขิน ดังนั้นจากสาเหตุต่างๆเหล่านี้จึงส่งผลให้เมื่อมีน้ำในลำเหมืองเยอะ จะระบายไม่ทันทำให้เกิดน้ำท่วมพื้นที่บริเวณใกล้เคียง	เนื่องจากตำแหน่งการกีดขวางทางน้ำของลำน้ำหรือลำเหมืองนี้ไม่สามารถหาขนาด พื้นที่รับน้ำได้ชัดเจนและไม่มีข้อมูลการวัดน้ำ จึงหาอัตราการไหลโดยใช้วิธีของ แมนนิง และกำหนดให้มีน้ำไหลเต็มลำน้ำ ในช่วงต้นน้ำก่อนถึงจุดกีดขวาง โดยมีอัตราการไหลสูงสุด = $4.08 \text{ m}^3/\text{s}$ ทำการขุดลอกลำเหมืองที่ไหลผ่านด้านหลังวัดเมืองสังให้กลับมามีสภาพตามปกติ และทำการรื้อถอนท่อลอดเดิมออก เปลี่ยนเป็นท่อลอดใหม่ที่มีขนาดใหญ่ขึ้น โดยการเปลี่ยนเป็นท่อเหลี่ยมขนาดความกว้าง 1.5 m. ความลึก 1.5 m. จำนวน 2 ช่อง ทั้งนี้ควรหาลำเหมืองหรือลำน้ำเพื่อรองรับการระบายน้ำของลำเหมืองเส้นนี้ด้วย (ลำเหมืองแยกมาหลายสายจากลำน้ำ ดังนั้นจึงคิดปริมาณน้ำเท่ากับ $4.084$ ลบ.ม./วินาที) ความลาดชันท้องน้ำ 0.0020

โดยวิธี ยังไม่ได้ดำเนินการ ผลการดำเนินการ ไม่ได้ผล  
 สภาพในปัจจุบันของโครงการที่แก้ไขปัญหายังไม่มีแผน
