ข้อมูลสภาพปัญหาและแนวทางการแก้ไขปัญหาเบื้องต้นของตำแหน่งการกีดขวางทางน้ำ จังหวัดเชียงใหม่

รหัสตำแหน่งกีดขวางที่: CM0101002002

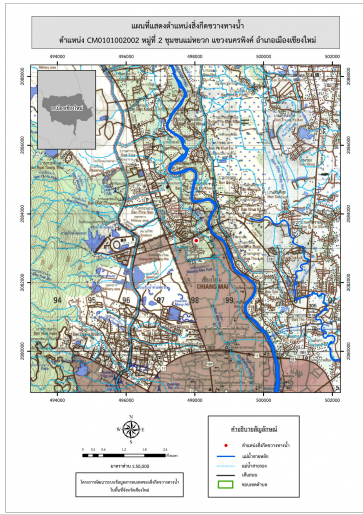
รูปภาพประกอบ

ความยาวของช่วงลำน้ำที่เกิดปัญหา เป็นจุดระยะ น้อยกว่า 10 เมตร การตาดผิวของลำน้ำ ไม่ตาดผิว วัสดุที่ใช้ตาดผิวของลำน้ำ
ลักษณะความเสียหาย น้ำท่วม ระดับ น้อย ความถี่ที่เกิดความเสียหาย ทุกปี ลำเหมืองไม่มีการตาดผิว มีลักษณะปกคลุมด้วยผิวดิน ระดับความเสี่ยง ปานกลาง

- สาเหตุของการกีดขวางลำน้ำ
- > โดยธรรมชาติ การทับถมของตะกอน (ลำน้ำต้นเขิน) วัชพืช (ลำเหมืองมีวัชพืชและตะกอนสะสมตลอดช่วง)
 - > โดยมนุษย์ จาก ระบบสาธารณูปโภค: ท่อลอดถนนที่ตัดลำน้ำมีขนาดเล็กเกินไประบายน้ำหลากไม่ทัน

สภาพปัญหาการกีดขวางทางน้ำ	แนวทางและวิธีการแก้ไขปัญหามุ่งต้น
มีท่อลอดถนนระบายน้ำจากลำเหมือง เป็นท่อลอดกลมขนาดเส้นผ่านศูนย์กลาง 1.20 m. จำนวน 1 ช่อง ซึ่งมีขนาดหน้าตัดเล็กกว่าขนาดหน้าตัดการระบายน้ำของลำเหมือง ประกอบกับทางด้านท้ายน้ำลำเหมืองมีวัชพืชขึ้นปกคลุมอย่างหนาแน่น ทำให้เมื่อน้ำไหลระบายจากท่อลอดไม่ทัน จึงทำให้น้ำเอ่อล้นไหลเข้าท่วมพื้นที่บริเวณนั้น	เนื่องจากตำแหน่งกีดขวางทางน้ำของลำน้ำหรือลำเหมืองนี้ไม่สามารถหาขนาดพื้นที่รับน้ำได้ชัดเจนและไม่มีข้อมูลการวัดน้ำ จึงหาอัตราการไหลโดยวิธีของแมนนิ่ง และกำหนดให้น้ำไหลเต็มลำน้ำ ในช่วงต้นน้ำก่อนถึงจุดกีดขวาง โดยมีอัตราการไหลสูงสุด = $2.58 \text{ m}^3/\text{s}$ ขยายขนาดของท่อลอดให้ใหญ่ขึ้น โดยเปลี่ยนเป็นท่อลอดเหลี่ยมที่มีขนาดความกว้าง 1.80 m. ความลึก 1.80 m. จำนวน 1 ช่อง และทำการขุดลอกลำเหมืองเพื่อให้สามารถระบายได้ดียิ่งขึ้น ความลาดชันท้องน้ำ 0.0020
