ข้อมูลสภาพปัญหาและแนวทางการแก้ไขปัญหาเบื้องต้นของตำแหน่งการกีดขวางทางน้ำ จังหวัดเชียงใหม่

รหัสตำแหน่งการกีดขวางที่: CM0102011001

ชื่อลำน้ำ รางระบายน้ำชุมชน เป็นสาขาของแม่น้ำ ลำเหมือง/แม่น้ำปิง ประเภทลำน้ำ ลำเหมือง วันที่สำรวจ: 3 กันยายน 2564
หมู่บ้าน หมู่ที่ 11 ชุมชนต้นขาม ตำบล แขวงกาวิละ อำเภอ เมืองเชียงใหม่ จังหวัด เชียงใหม่

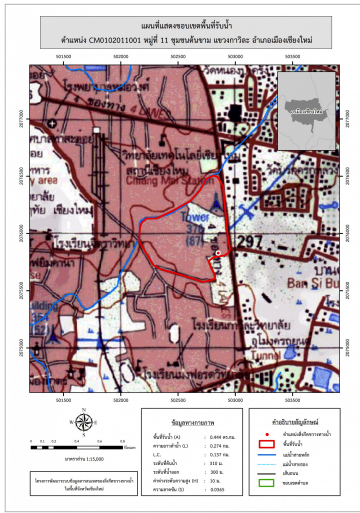
รูปภาพประกอบ

- > โดยธรรมชาติ การทับถมของตะกอน (ลำน้ำต้นขาม) วัชพืช (มีตะกอนสะสมในท่อระบายน้ำเป็นช่วงๆ)
- > โดยมนุษย์ จาก อื่นๆ (ท่อระบายน้ำวางเพื่อระบายน้ำออกจากพื้นที่ตามแนวถนน มีขนาดหน้าตัดที่เล็กเกินไป ไม่สามารถระบายน้ำได้ทัน)

สภาพปัญหาการกีดขวางทางน้ำ	แนวทางและวิธีการแก้ไขปัญหาเบื้องต้น
ท่อระบายน้ำมีแนวการไหลเลียบไปกับถนนต้นขาม-1 ไหลระบายลงลำเหมืองที่ถนนต้นขาม-2 ที่พิกัด 502100 2076027 47Q โดยท่อระบายนี้จะรับน้ำที่ระบายจากพื้นที่ชุมชน ซึ่งมักจะเกิดน้ำเอ่อล้นจากท่อระบายไหลเข้าท่วมถนน และพื้นที่	ข้อมูลพื้นที่รับน้ำของตำแหน่งที่เกิดปัญหา $A = 0.44$ ตารางกิโลเมตร $L0 = 0.27$ กิโลเมตร $H = 10$ เมตร $C = 0.65$ $tc = 0.23$ ชั่วโมง $I = 127.03$ มิลลิเมตร อัตราการไหลสูงสุด = $2.6 \text{ m}^3/\text{s}$ Return period = 10 ปี
เนื่องจากท่อระบายมีขนาดหน้าตัดการระบายน้ำที่เล็กเกินไป ไม่สามารถระบายน้ำได้ทัน ทั้งนี้หน่วยงานที่เกี่ยวข้องได้มีการวางบั้งเพื่อช่วยเร่งการระบายน้ำออกจากพื้นที่ แต่ก็เป็นการแก้ปัญหาชั่วคราวไม่สามารถยับยั้งไม่ให้เกิดน้ำท่วมได้	ก่อสร้างทางระบายน้ำใหม่ให้มีขนาดใหญ่ขึ้นตามแนวท่อระบายน้ำเดิม พร้อมทั้งทำบ่อพักเป็นช่วงๆ ด้วยระยะที่เหมาะสม เพื่อให้สามารถกำจัดตะกอนออกจากท่อระบายได้ง่าย ดังนั้นจึงควรพิจารณาเปลี่ยนเป็นท่อลอดกลมขนาด 1.2 m. จำนวน 2 ช่อง มีแนวการไหลตามไหลทางของถนนทั้ง 2 ข้าง ความลาดชันท้องน้ำ 0.0020
