ข้อมูลสภาพปัญหาและแนวทางการแก้ไขปัญหาลำน้ำเบื้องต้นของตำแหน่งการกีดขวางทางน้ำ จังหวัดเชียงใหม่

รหัสตำแหน่งกีดขวางที่: CM0501002001

ชื่อลำน้ำ ลำห้วยฮ้องฮัก เป็นสาขาของแม่น้ำ แม่น้ำแม่กวง/แม่น้ำปิง ประเภทลำน้ำ ลำห้วย วันที่สำรวจ: 4 สิงหาคม 2564
หมู่บ้าน หมู่ที่ 2 โพธิทองเจริญ ตำบล เชียงตอย อำเภอ ดอยสะเก็ด จังหวัด เชียงใหม่

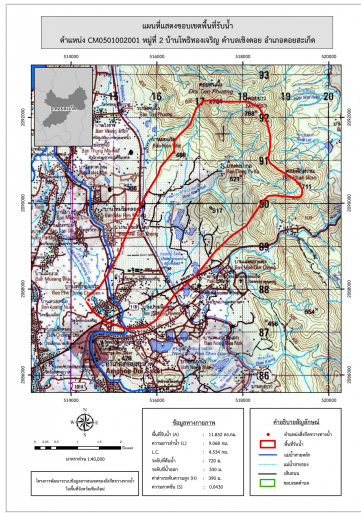
สภาพปัญหาการกีดขวางทางน้ำ	แนวทางและวิธีการแก้ไขปัญหาลำน้ำเบื้องต้น
สะพานข้ามลำห้วยฮ้องฮักมีตอม่อขวางกลางลำห้วย ในฤดูน้ำหลากมีปัญหาวัชพืช และกิ่งไม้ไหลมาติดค้างที่ตอม่อ จนเกิดปัญหาน้ำกัดเซาะตลิ่ง	<p>ข้อมูลพื้นที่รับน้ำของตำแหน่งที่เกิดปัญหา $A = 11.85$ ตารางกิโลเมตร $L_0 = 9.07$ กิโลเมตร $H = 390$ เมตร $C = 0.32$ $t_c = 1.22$ ชั่วโมง $I = 61.34$ มิลลิเมตร อัตราการไหลสูงสุด = $9.43 \text{ m}^3/\text{s}$ Return period = 50 ปี</p> <p>โครงสร้างการระบายน้ำ มีขนาดหน้าตัดที่มีประสิทธิภาพเพียงพอต่อการระบายน้ำแล้ว แต่ควรหมั่นกำจัดสิ่งปฏิกูลที่ไหลมาติดตอม่อช่วงหน้าฝน และตาดผิวคอนกรีตเพื่อป้องกันการกัดเซาะ</p>
