ข้อมูลสภาพปัญหาและแนวทางการแก้ไขปัญหาเบื้องต้นของตำแหน่งการกีดขวางทางน้ำ จังหวัดเชียงใหม่

รหัสตำแหน่งกีดขวางที่: CM0501007002

ชื่อลำน้ำ คลองซี้เหล็ก เป็นสาขาของแม่น้ำ แม่น้ำแม่กวาง/แม่น้ำปิง ประเภทลำน้ำ แม่น้ำสาขา วันที่สำรวจ: 4 สิงหาคม 2564  
หมู่บ้าน หมู่ที่ 7 ร่องซี้เหล็ก ตำบล เจริญสุข อำเภอ ดอยสะเก็ด จังหวัด เชียงใหม่

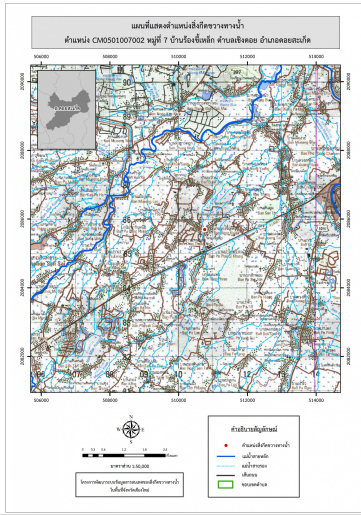
# รูปภาพประกอบ

สภาพปัญหาการกีดขวางทางน้ำ	แนวทางและวิธีการแก้ไขปัญหเบื้องต้น
สะพานข้ามคลองซี้เหล็ก มีเสาตอม่อของสะพานขวางในคลอง ทำให้มีฝักตบและเศษปฏิกูลไหลมาติดค้างได้ง่าย จนทำให้เกิดน้ำท่วม	เนื่องจากตำแหน่งกีดขวางทางน้ำของลำน้ำหรือลำเหมืองนี้ไม่สามารถหาขนาดพื้นที่รับน้ำได้ชัดเจนและไม่มีข้อมูลการวัดน้ำ จึงหาอัตราการไหลโดยใช้วิธีของแมนนิ่ง และกำหนดให้มีน้ำไหลเต็มลำน้ำ ในช่วงต้นน้ำก่อนถึงจุดกีดขวาง โดยมีอัตราการไหลสูงสุด = $12.67 \text{ m}^3/\text{s}$
	กำจัดฝักตบและสิ่งปฏิกูลที่ไหลมาติดตอม่อสะพาน เพื่อรองรับปริมาณน้ำที่ไหลหลากช่วงหน้าฝน
