ข้อมูลสภาพปัญหาและแนวทางการแก้ไขปัญหเบื้องต้นของตำแหน่งการกีดขวางทางน้ำ จังหวัดเชียงใหม่

รหัสตำแหน่งกีดขวางที่: CM0503005002

ชื่อลำน้ำ ลำเหมืองนาฮ้าง เป็นสาขาของแม่น้ำ
 เป็นลำน้ำแม่โป่ง/ลำน้ำแม่โฮม/แม่น้ำแม่กวาง/แม่น้ำปิง ประเภทลำน้ำ ลำเหมือง วันที่สำรวจ: 21 กรกฎาคม 2564
 หมู่บ้าน หมู่ที่ 5 ลวงเหนือ ตำบล ลวงเหนือ อำเภอ ดอยสะเก็ด จังหวัด เชียงใหม่

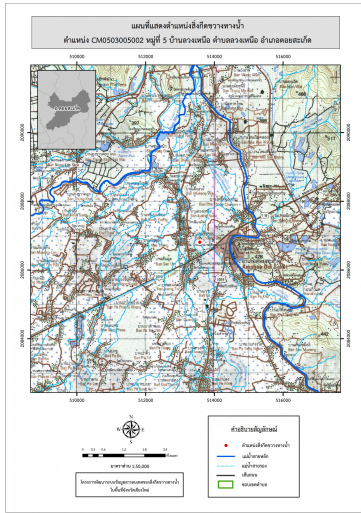
รูปภาพประกอบ

- > โดยธรรมชาติ การทับถมของตะกอน (ลำน้ำต้นเขิน) วัชพืช (พุงรักษา ต้นกล้วย)
- > โดยมนุษย์ จาก ระบบสาธารณสุข: ท่อลอดถนนที่ตัดลำน้ำมีขนาดเล็กเกินไประบายน้ำหลากไม่ทัน

สภาพปัญหาการกีดขวางทางน้ำ	แนวทางและวิธีการแก้ไขปัญหเบื้องต้น
ท่อลอดลำเหมืองนาฮ้างมีขนาดเล็ก และด้านปลายท่อลอดมีคันกั้นน้ำเพื่อให้ไหลเข้าพื้นที่นา เกิดปัญหาต้นเขินที่บริเวณปลายท่อลอดก่อนถึงคันกั้น น้ำจึงไม่สามารถไหลได้สะดวก	เนื่องจากตำแหน่งกีดขวางทางน้ำของลำน้ำหรือลำเหมืองนี้ไม่สามารถหาขนาดพื้นที่รับน้ำได้ชัดเจนและไม่มีข้อมูลการวัดน้ำ จึงหาอัตราการไหลโดยวิธีของแมนนิ่ง และกำหนดให้มีน้ำไหลเต็มลำน้ำ ในช่วงต้นน้ำก่อนถึงจุดกีดขวาง โดยมีอัตราการไหลสูงสุด = $2.54 \text{ m}^3/\text{s}$
	ท่อลอดข้ามลำเหมืองมีขนาดหน้าตัดการระบายน้ำที่เพียงพอแล้ว แต่ควรทำการรื้อถอนเอาคันกั้นน้ำที่อยู่ปลายท่อออก และวางแผนมาตรการการขุดลอกลำเหมืองตลอดช่วง
