ข้อมูลสภาพปัญหาและแนวทางการแก้ไขปัญหาเบื้องต้นของตำแหน่งการกีดขวางทางน้ำ จังหวัดเชียงใหม่

รหัสตำแหน่งกีดขวางที่: CM0511002001

ชื่อลำน้ำ ลำน้ำแม่โป่ง เป็นสาขาของแม่น้ำ ลำน้ำแม่โฮม/แม่น้ำแม่กวง/แม่น้ำปิง ประเภทลำน้ำ แม่น้ำสาขา วันที่สำรวจ: 12 กรกฎาคม 2564
หมู่บ้าน หมู่ที่ 2 แม่ฮ้อยเงินใต้ ตำบล แม่ฮ้อยเงิน อำเภอ ดอยสะเก็ด จังหวัด เชียงใหม่

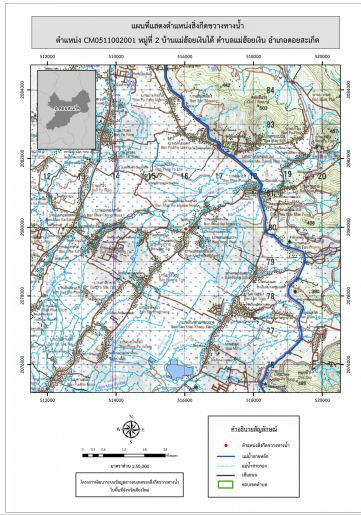
รูปภาพประกอบ

ลักษณะความเสียหาย น้ำท่วม ระดับ มาก

> โดยธรรมชาติ การทับถมของตะกอน (ลำน้ำต้นเขิน) วัชพืช (ผักตบชวา และพืชผิวดินเติบโตตลอดลำน้ำ) อื่นๆ (เศษสิ่งปฏิกูล)

> โดยมนุษย์ จาก ระบบสาธารณสุขโลก: สะพานมีหน้าตัดแคบเกินไป หรือมีตอม่อมากเกินไปในช่วงฤดูน้ำหลากระบายไม่ทัน

สภาพปัญหาการกีดขวางทางน้ำ	แนวทางและวิธีการแก้ไขปัญหาเบื้องต้น
สะพานข้ามลำน้ำแม่โป่งมีตอม่อขวางในลำน้ำ ประกอบกับระดับของสะพานที่ต่ำ ทำให้เกิดปัญหาวัชพืชและเศษปฏิกูลที่ลอยมากับน้ำติดค้างบริเวณสะพาน จนทำให้คอสระพานขาด ตอนนี้มีแผนจะก่อสร้างสะพานใหม่ (งบ อบจ. ปี พ.ศ. 2566)	เนื่องจากตำแหน่งกีดขวางทางน้ำของลำน้ำหรือลำเหมืองนี้ไม่สามารถหาขนาดพื้นที่รับน้ำได้ชัดเจนและไม่มีข้อมูลการวัดน้ำ จึงหาอัตราการไหลโดยใช้วิธีของแมนนิ่ง และกำหนดให้น้ำไหลเต็มลำน้ำ ในช่วงต้นน้ำก่อนถึงจุดกีดขวาง โดยมีอัตราการไหลสูงสุด = $22.35 \text{ m}^3/\text{s}$
	หน่วยงานองค์การบริหารส่วนจังหวัดเชียงใหม่ มีแผนที่จะก่อสร้างสะพานใหม่
