ข้อมูลสภาพปัญหาและแนวทางการแก้ไขปัญหาเบื้องต้นของตำแหน่งการกีดขวางทางน้ำ จังหวัดเชียงใหม่

รหัสตำแหน่งกีดขวางที่: CM0510002001

ชื่อลำน้ำ ลำเหมืองแม่กะ เป็นสาขาของแม่น้ำ
 เป็นสาขาของแม่น้ำ
 ประเภทลำน้ำ ลำเหมือง วันที่สำรวจ: 23 กรกฎาคม
 2564
 หมู่บ้าน หมู่ที่ 2 แม่กะตลาด ตำบล ตลาดใหญ่ อำเภอ ดอยสะเก็ด จังหวัด เชียงใหม่

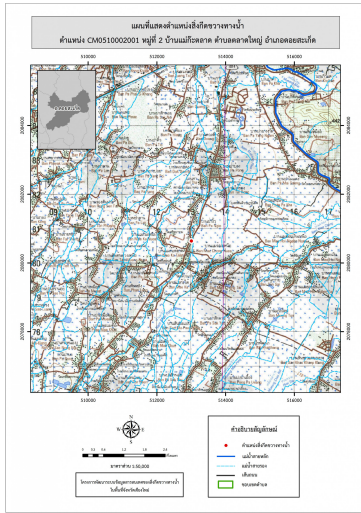
รูปภาพประกอบ

- > โดยธรรมชาติ การทับถมของตะกอน (ลำน้ำต้นเขิน) วัชพืช (ผักบุ้ง พุทธรักษา ไมยราบ)
- > โดยมนุษย์ จาก สิ่งปฏิกูล อื่นๆ (ลำเหมืองแม่กะช่วงหน้าฝาย จะพัฒนาเอาสิ่งปฏิกูลไหลมาสะสมที่ฝายคอนกรีต ส่งผลให้การระบายน้ำเป็นไปได้ช้า จนน้ำสามารถยกระดับเอ่อล้นตลิ่งได้)

สภาพปัญหาการกีดขวางทางน้ำ	แนวทางและวิธีการแก้ไขปัญหาคือ
ฝายในลำเหมืองแม่กะ มีปัญหาวัชพืช เศษปฏิกูลและลำไผ่ไหลมาติดค้าง กีดขวางทางไหลของน้ำ	เนื่องจากตำแหน่งกีดขวางทางน้ำของลำน้ำหรือลำเหมืองนี้ไม่สามารถหาขนาดพื้นที่รับน้ำได้ชัดเจนและไม่มีข้อมูลการวัดน้ำ จึงหาอัตราการไหลโดยใช้วิธีของแมนนิ่ง และกำหนดให้มีน้ำไหลเต็มลำน้ำ ในช่วงต้นน้ำก่อนถึงจุดกีดขวาง โดยม้อัตรการไหลสูงสุด = $15.5 \text{ m}^3/\text{s}$
	หมั่นตรวจสอบและกำจัดสิ่งปฏิกูล และลำไผ่ที่ไหลมาสะสมหน้าฝาย เพื่อเพิ่มประสิทธิภาพการระบายน้ำออกจากลำเหมืองแม่กะ
