ข้อมูลสภาพปัญหาและแนวทางการแก้ไขปัญหาเบื้องต้นของตำแหน่งการกีดขวางทางน้ำ จังหวัดเชียงใหม่

รหัสตำแหน่งกีดขวางที่: CM0510003002

ชื่อลำน้ำ ลำเหมืองแม่กะ เป็นสาขาของแม่น้ำ  
 เป็นสาขาของแม่น้ำ  
 ลำน้ำแม่โป่ง/ลำน้ำโฮม/แม่น้ำแม่กวง/แม่น้ำปิง  
 ประเภทลำน้ำ ลำเหมือง วันที่สำรวจ: 23 กรกฎาคม 2564  
 หมู่บ้าน หมู่ที่ 3 แม่กะใต้ ตำบล ตลาดใหญ่ อำเภอ ดอยสะเก็ด จังหวัด เชียงใหม่

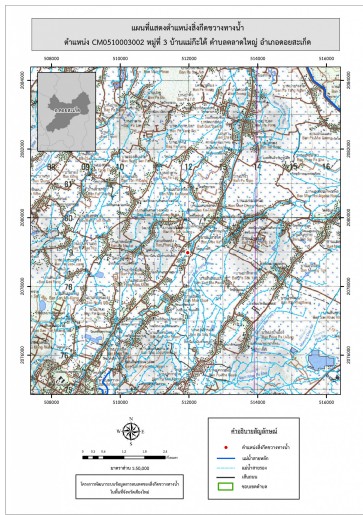
# รูปภาพประกอบ

- > โดยธรรมชาติ การทับถมของตะกอน (ลำน้ำต้นเขิน) วัชพืช (วัชพืชเติบโตบริเวณตลิ่งของลำเหมือง )
- > โดยมนุษย์ จาก -

ระดับการกีดขวาง ปานกลาง คิดเป็น 30-70%

สภาพปัญหาการกีดขวางทางน้ำ	แนวทางและวิธีการแก้ไขปัญหามุ่งต้น
รางส่งน้ำเก่าข้ามลำเหมืองแม่กะ มีระดับต่ำและมีตอม่อขวางกลางลำน้ำ ทำให้ฝักตบขวาและฝักบุงลอยมาติดกับรางส่งน้ำ	เนื่องจากตำแหน่งกีดขวางทางน้ำของลำน้ำหรือลำเหมืองนี้ไม่สามารถหาขนาดพื้นที่รับน้ำได้ชัดเจนและไม่มีข้อมูลการวัดน้ำ จึงหาอัตราการไหลโดยใช้วิธีของแมนนิ่ง และกำหนดให้มีน้ำไหลเต็มลำน้ำ ในช่วงต้นน้ำก่อนถึงจุดกีดขวาง โดยมีอัตราการไหลสูงสุด = $15.5 \text{ m}^3/\text{s}$
	รางส่งน้ำมีระดับการวางที่ผ่านหน้าตัดของลำเหมืองแม่กะ ทำให้ช่วงหน้าฝนจะเห็นได้ชัดว่าน้ำจะพัดพาเอาฝักบุง ไหลมาติดที่รางส่งน้ำ ส่งผลให้เมื่อหน้าตัดการระบายน้ำของลำเหมืองลดน้อยลง การระบายน้ำจึงเป็นไปได้ช้า แต่รางระบายน้ำยังมีความจำเป็นต่อชาวบ้าน ดังนั้นจึงควรทำการขุดลอกลำเหมืองแม่กะตลอดช่วง
