ข้อมูลสภาพปัญหาและแนวทางการแก้ไขปัญหาเบื้องต้นของตำแหน่งการกีดขวางทางน้ำ จังหวัดเชียงใหม่

รหัสตำแหน่งกีดขวางที่: CM0510005001

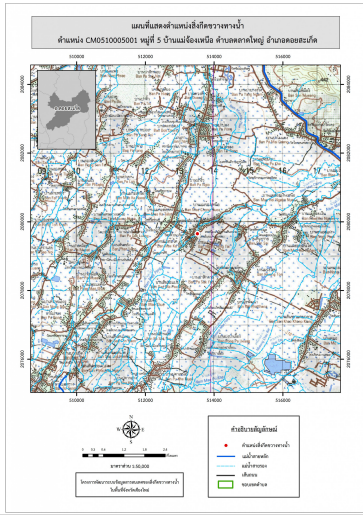
รูปภาพประกอบ

- > โดยธรรมชาติ วัชพืช (หญ้า บอน ไมยราบ จอกแหน ผักตบชวา) อื่นๆ (เศษสิ่งปฏิกูล ลำไผ่และไม้ซุงมาพร้อมน้ำป่า)
- > โดยมนุษย์ จาก ระบบสาธารณสุขภาค: สะพานมีหน้าตัดแคบเกินไป หรือมีตอม่อมากเกินไปในช่วงฤดูน้ำหลากระบายไม่ทัน

ระดับการกีดขวาง ปานกลาง คิดเป็น 30-70% หน่วยงานการดำเนินการแก้ไข -

สภาพปัญหาการกีดขวางทางน้ำ	แนวทางและวิธีการแก้ไขปัญหabeื้องต้น
สะพานข้ามลำห้วยแม่จ้องแม่โป่งมีตอม่อขวางลำห้วย ในลำห้วยมีปัญหาวัชพืชจำนวนมาก ประกอบกับมีเศษสิ่งปฏิกูลไหลมากับน้ำช่วงน้ำหลาก มาติดค้างที่ตอม่อสะพาน ทำให้น้ำล้นเข้าท่วมบ้านเรือนใกล้เคียง	เนื่องจากตำแหน่งกีดขวางทางน้ำของลำน้ำหรือลำเหมืองนี้ไม่สามารถหาขนาดพื้นที่รับน้ำได้ชัดเจนและไม่มีข้อมูลการวัดน้ำ จึงหาอัตราการไหลโดยใช้วิธีของแมนนิ่ง และกำหนดให้มีน้ำไหลเต็มลำน้ำ ในช่วงต้นน้ำก่อนถึงจุดกีดขวาง โดยมีอัตราการไหลสูงสุด = $44.11 \text{ m}^3/\text{s}$ ระยะห่างระหว่างตอม่อสะพานเหมาะสมแล้ว แต่เนื่องจากหน้าตัดที่ลดน้อยลงจากการสะสมของสิ่งปฏิกูลต่างๆที่ตอม่อ การระบายน้ำจึงมีประสิทธิภาพน้อยลง ดังนั้นจึงควรหมั่นดูแลตอม่อสะพานไม่ให้เกิดการสะสมของกิ่งไม้ ใบไม้ หรือสิ่งอื่นๆที่พัดพามากับลำห้วย
