ข้อมูลสภาพปัญหาและแนวทางการแก้ไขปัญหาเบื้องต้นของตำแหน่งการกีดขวางทางน้ำ จังหวัดเชียงใหม่

รหัสตำแหน่งกีดขวางที่: CM0510004002

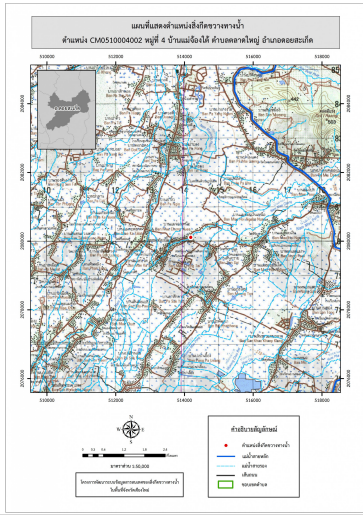
# รูปภาพประกอบ

สภาพปัญหาการกีดขวางทางน้ำ	แนวทางและวิธีการแก้ไขปัญหามุ่งต้น
สะพานข้ามลำห้วยแม่จ้องแม่โป่งมีตอม่อขวางลำห้วย ในช่วงน้ำหลากมีลำไม้ไผ่ลอยมาติดค้างที่ตอม่อสะพาน ทำให้น้ำล้นเข้าท่วมบ้านเรือนใกล้เคียง	เนื่องจากตำแหน่งกีดขวางทางน้ำของลำน้ำหรือลำเหมืองนี้ไม่สามารถหาขนาด พื้นที่รับน้ำได้ชัดเจนและไม่มีข้อมูลการวัดน้ำ จึงหาอัตราการไหลโดยใช้วิธีของ แมนนิ่ง และกำหนดให้น้ำไหลเต็มลำน้ำ ในช่วงต้นน้ำก่อนถึงจุดกีดขวาง โดยมีอัตราการไหลสูงสุด = $44.11 \text{ m}^3/\text{s}$  สะพานข้ามลำห้วยแม่จ้องแม่โป่ง มีระยะห่างระหว่างตอม่อที่เพียงพอต่อการระบายน้ำแล้ว แต่การระบายน้ำมีประสิทธิภาพลดน้อยลง  เนื่องจากมีสิ่งปฏิกูลไหลมาติดตอม่อสะพาน ดังนั้นจึงควรทำการกำจัดสิ่งปฏิกูลก่อนเข้าสู่ช่วงหน้าฝน
