ข้อมูลสภาพปัญหาและแนวทางการแก้ไขปัญหาเบื้องต้นของตำแหน่งการกีดขวางทางน้ำ จังหวัดเชียงใหม่

รหัสตำแหน่งกีดขวางที่: CM0508003001

ชื่อลำน้ำ ลำเหมืองร่องห้า เป็นสาขาของแม่น้ำ แม่น้ำแม่กวง/แม่น้ำปิง ประเภทลำน้ำ ลำเหมือง วันที่สำรวจ: 19 กรกฎาคม 2564
หมู่บ้าน หมู่ที่ 3 ป่าสักหลวง ตำบล สำราญราษฎร์ อำเภอ ดอยสะเก็ด จังหวัด เชียงใหม่

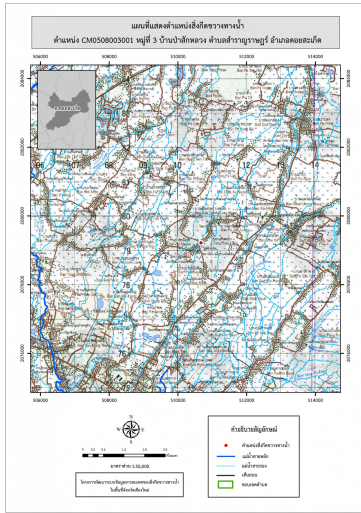
รูปภาพประกอบ

- > โดยธรรมชาติ การทับถมของตะกอน (ลำน้ำตื้นเขิน) วัชพืช (วัชพืชผิวดินเติบโตตลอดช่วงของลำเหมือง และมีตะกอนสะสมในลำเหมือง)
- > โดยมนุษย์ จาก ระบบสาธารณสุขโลก: ท่อลอดถนนที่ตัดลำน้ำมีขนาดเล็กเกินไประบายน้ำหลากไม่ทัน

สภาพปัญหาการกีดขวางทางน้ำ	แนวทางและวิธีการแก้ไขปัญหามุ่งเน้น
ท่อลอดถนนของลำเหมืองร่องห้า มีขนาดเล็ก ประกอบกับปัญหาวัชพืชและตะกอนทับถมเมื่อฝนตกมากจะทำให้น้ำท่วมพื้นที่ทางการเกษตรใกล้เคียง	เนื่องจากตำแหน่งกีดขวางทางน้ำของลำน้ำหรือลำเหมืองนี้ไม่สามารถหาขนาดพื้นที่รับน้ำได้ชัดเจนและไม่มีข้อมูลการวัดน้ำ จึงหาอัตราการไหลโดยใช้วิธีของแมนนิง และกำหนดให้มีน้ำไหลเต็มลำน้ำ ในช่วงต้นน้ำก่อนถึงจุดกีดขวาง โดยมีอัตราการไหลสูงสุด = $3.23 \text{ m}^3/\text{s}$
	ลำเหมืองร่องห้ามีขนาดหน้าตัดการระบายน้ำของท่อลอดเล็กเกินไป จึงควรเปลี่ยนเป็นท่อลอดเหลี่ยม ขนาดความกว้าง 1.8 m. ความลึก 1.2 m. จำนวน 2 ช่อง พร้อมกับการกำจัดตะกอนหน้าปากท่ออย่างสม่ำเสมอ ความลาดชันท้องน้ำ 0.0020
