ข้อมูลสภาพปัญหาและแนวทางการแก้ไขปัญหาเบื้องต้นของตำแหน่งการกีดขวางทางน้ำ จังหวัดเชียงใหม่

รหัสตำแหน่งกีดขวางที่: CM0508005002

ชื่อลำน้ำ ลำเหมืองสาธารณะประโยชน์

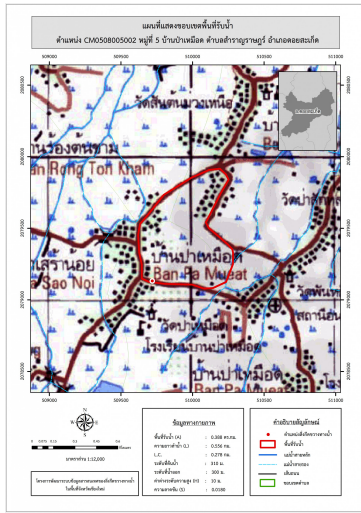
# รูปภาพประกอบ

- > โดยธรรมชาติ การทับถมของตะกอน (ลำน้ำต้นเขิน) วัชพืช (ลำเหมืองมีการสะสมของตะกอน และวัชพืชตลอดช่วง )
- > โดยมนุษย์ จาก ระบบสาธารณสุขโลก: ท่อลอดถนนที่ตัดลำน้ำมีขนาดเล็กเกินไประบายน้ำหลากไม่ทัน

สภาพปัญหาการกีดขวางทางน้ำ	แนวทางและวิธีการแก้ไขปัญหาเบื้องต้น
<p>ท่อลอดถนนของลำเหมืองสาธารณะ มีขนาดเล็ก</p> <p>มีวัชพืชขึ้นหนาแน่นทั้งช่วงต้นและปลายของท่อลอด</p> <p>และพื้นที่ของลำเหมืองไม่สามารถเข้าไปขุดลอกได้</p> <p>เมื่อฝนตกมากจะทำให้ลำน้ำท่วมบ้านเรือนและพื้นที่ทางการเกษตรใกล้เคียง</p>	<p>ข้อมูลพื้นที่รับน้ำของตำแหน่งที่เกิดปัญหา</p> <p>A = 0.39 ตารางกิโลเมตร L0 = 0.56 กิโลเมตร H = 10 เมตร C = 0.34</p> <p>tc = 0.8 ชั่วโมง l = 62.57 มิลลิเมตร อัตราการไหลสูงสุด = 2.3 m<sup>3</sup>/s</p> <p>Return period = 10 ปี</p> <p>ขนาดหน้าตัดของท่อลอดเดิม ไม่สามารถรองรับปริมาณน้ำช่วงหน้าฝนได้</p> <p>จึงควรเปลี่ยนเป็นท่อลอดเหลี่ยมขนาดความกว้าง 1.2 m. ความลึก 1.2 m.</p> <p>จำนวน 1 ช่อง พร้อมกับการกำจัดสิ่งปฏิกูลที่จะไหลมาติดช่วงหน้าฝน</p> <p>ความลาดชันท้องน้ำ 0.0020</p>
