ข้อมูลสภาพปัญหาและแนวทางการแก้ไขปัญหาเบื้องต้นของตำแหน่งการกีดขวางทางน้ำ จังหวัดเชียงใหม่

รหัสตำแหน่งกีดขวางที่: CM0508006001

ชื่อน้ำลำเหมืองสาธารณะประโยชน์ เป็นสาขาของแม่น้ำ แม่น้ำแม่แกว/แม่น้ำปิง ประเภทลำน้ำ ลำเหมือง

วันที่สำรวจ: 19 กรกฎาคม

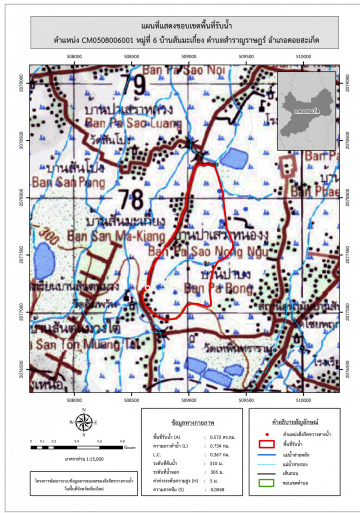
รูปภาพประกอบ

ลักษณะความเสียหาย น้ำท่วม ระดับ ปานกลาง

> โดยมนุษย์ จาก อื่นๆ (ขนาดรางรับน้ำรูปตัวยูไม่สัมพันธ์กับปริมาณน้ำที่ต้องการระบาย)

ระดับการกีดขวาง ปานกลาง คิดเป็น 30-70%

สภาพปัญหาการกีดขวางทางน้ำ	แนวทางและวิธีการแก้ไขปัญหายังเบื้องต้น
เป็นจุดปลายของรางระบายน้ำในพื้นที่รับผิดชอบของตำบลส้าราษฎร์ เชื่อมต่อกับตำบลแม่คือ โดยปัญหาคือขนาดท่อในเขตตำบลแม่คือที่รับน้ำต่อจากรางระบายน้ำนี้มีขนาดเล็กเกินไป เมื่อฝนตกมากจะทำให้น้ำท่วมบ้านเรือนบริเวณใกล้เคียง ในอดีตลำเหมืองมีลักษณะเป็นทางน้ำเปิด แต่เมื่อเวลาผ่านไปทำให้สภาพในปัจจุบันมีการขยายของถนน จึงมีการวางท่อลอดกลมขนาดเส้นผ่านศูนย์กลาง 0.80 และ 1.0 m. วางตามแนวของลำเหมืองเดิม ซึ่งมีขนาดไม่เพียงพอต่อการระบายน้ำ ประกอบกับพื้นที่โดยรอบมีการเปลี่ยนแปลงสภาพการใช้พื้นที่ ส่งผลให้น้ำไหลตามพื้นผิวมากขึ้น	ข้อมูลพื้นที่รับน้ำของตำแหน่งที่เกิดปัญหา A = 0.57 ตารางกิโลเมตร L0 = 0.73 กิโลเมตร H = 5 เมตร C = 0.34 tc = 0.8 ชั่วโมง l = 62.55 มิลลิเมตร อัตราการไหลสูงสุด = 3.38 m ³ /s Return period = 10 ปี ควรเพิ่มท่อกลมขนาดเส้นผ่านศูนย์กลาง 1.0 m. อีก 1 ช่อง และเปลี่ยนจากท่อขนาดเส้นผ่านศูนย์กลาง 0.80 m. เป็นขนาด 1.0 m. ความลาดชันท้องน้ำ 0.0050
