ข้อมูลสภาพปัญหาและแนวทางการแก้ไขปัญหาเบื้องต้นของตำแหน่งการกีดขวางทางน้ำ จังหวัดเชียงใหม่

รหัสตำแหน่งกีดขวางที่: CM0509005001

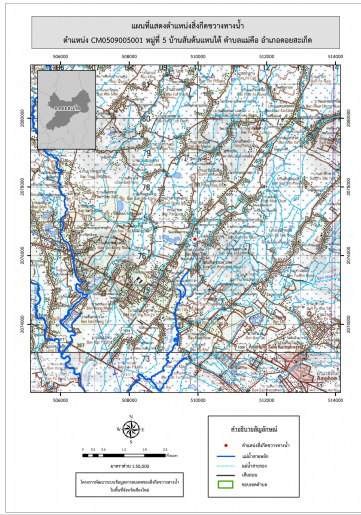
รูปภาพประกอบ

ความยาวของช่วงลำน้ำที่เกิดปัญหา เป็นจุดระยะ น้อยกว่า 10 เมตร การตาดผิวของลำน้ำ ตาดผิว วัสดุที่ใช้ตาดผิวของลำน้ำ
 รางระบายน้ำมีการตาดผิวด้วยคอนกรีต
 ลักษณะความเสียหาย น้ำท่วม ระดับ ปานกลาง ความถี่ที่เกิดความเสียหาย ระดับความเสี่ยง น้อย
 มากกว่า 4 ปีครั้ง

ระดับการกีดขวาง ปานกลาง คิดเป็น 30-70%

สภาพปัญหาการกีดขวางทางน้ำ	แนวทางและวิธีการแก้ไขปัญหาเบื้องต้น
ประตูน้ำในลำเหมืองร่องซี้ควายเป็นประตูน้ำป้องกันน้ำเข้าท่วมพื้นที่เศรษฐกิจ(บ่อสร้าง) โดยเบี่ยงน้ำจากประตูน้ำไปเส้นทางอื่น เมื่อมีปริมาณน้ำมากเกินไปจะไม่สามารถระบายได้ทัน ทำให้น้ำเอ่อล้นกลับมาท่วมในพื้นที่แม่คือ	เนื่องจากตำแหน่งกีดขวางทางน้ำของลำน้ำหรือลำเหมืองนี้ไม่สามารถหาขนาดพื้นที่รับน้ำได้ชัดเจนและไม่มีข้อมูลการวัดน้ำ จึงหาอัตราการไหลโดยใช้วิธีของแมนนิง และกำหนดให้มีน้ำไหลเต็มลำน้ำ ในช่วงต้นน้ำก่อนถึงจุดกีดขวาง โดยมีอัตราการไหลสูงสุด = $10.98 \text{ m}^3/\text{s}$ ทำการขุดลอกลำเหมืองร่องซี้ควาย เพื่อช่วยให้ระบายน้ำได้ดีขึ้น
