ข้อมูลสภาพปัญหาและแนวทางการแก้ไขปัญหาเบื้องต้นของตำแหน่งการกีดขวางทางน้ำ จังหวัดเชียงใหม่

รหัสตำแหน่งกีดขวางที่: CM0509003001

ชื่อลำน้ำ ลำเหมืองร่องซี้ควาย เป็นสาขาของแม่น้ำ  
 เป็นสาขาของแม่น้ำ  
 ลำน้ำแม่โป่ง/ลำน้ำแม่โฮม/แม่น้ำแม่กวง/แม่น้ำปิง ประเภทลำน้ำ ลำเหมือง  
 วันที่สำรวจ: 21 กรกฎาคม 2564  
 หมู่บ้าน หมู่ที่ 3 สันตันแหนเหนือ ตำบล แม่ศึก อำเภอ ดอยสะเก็ด จังหวัด เชียงใหม่

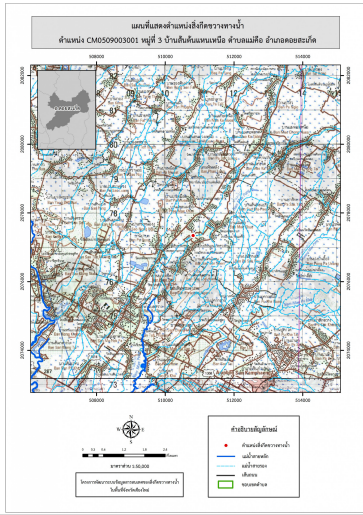
# รูปภาพประกอบ

สภาพปัญหาการกีดขวางทางน้ำ	แนวทางและวิธีการแก้ไขปัญหามุ่งต้น
สะพานข้ามลำเหมืองร่องซี้ควายมีตอม่อสะพานขวางลำเหมือง มีผักตบชวาและเศษปฏิกูลไหลมากับน้ำ ติดค้างที่ตอม่อสะพานทำให้เกิดน้ำท่วมบ้านเรือนและพื้นที่ทางการเกษตร	เนื่องจากตำแหน่งกีดขวางทางน้ำของลำน้ำหรือลำเหมืองนี้ไม่สามารถหาขนาดพื้นที่รับน้ำได้ชัดเจนและไม่มีข้อมูลการวัดน้ำ จึงหาอัตราการไหลโดยวิธีของแมนนิ่ง และกำหนดให้น้ำไหลเต็มลำน้ำ ในช่วงต้นน้ำก่อนถึงจุดกีดขวาง โดยมีอัตราการไหลสูงสุด = $10.98 \text{ m}^3/\text{s}$
	สะพานมีระยะห่างระหว่างตอม่อที่เหมาะสมแล้ว แต่เนื่องจากลำเหมืองมักจะพัดพาสิ่งปฏิกูลมาติดตอม่อ ทำให้น้ำชะลอการระบายออกจากตำแหน่งนี้ ดังนั้นจึงควรกำจัดสิ่งปฏิกูลที่ไหลมาติดอย่างสม่ำเสมอ
