ข้อมูลสภาพปัญหาและแนวทางการแก้ไขปัญหาเบื้องต้นของตำแหน่งการกีดขวางทางน้ำ จังหวัดเชียงใหม่

รหัสตำแหน่งกีดขวางที่: CM0512002002

ชื่อลำน้ำ ลำน้ำแม่โป่ง เป็นสาขาของแม่น้ำ ลำน้ำแม่โฮม/แม่น้ำแม่กวง/แม่น้ำปิง ประเภทลำน้ำ ลำเหมือง วันที่สำรวจ: 4 สิงหาคม 2564
หมู่บ้าน หมู่ที่ 2 ป่าไผ่ ตำบล แม่โป่ง อำเภอ ดอยสะเก็ด จังหวัด เชียงใหม่

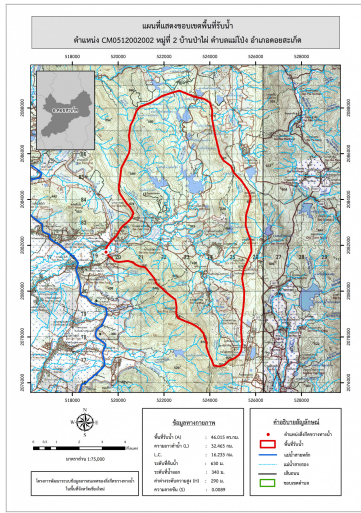
รูปภาพประกอบ

- > โดยธรรมชาติ วัชพืช (หญ้า บอน ผักตบชวา เต็บโตตลอดหน้าตัดของลำเหมือง และมีการสะสมของตะกอนอย่างหนาแน่น) อื่นๆ (ช่วงหน้าฝน ลำเหมืองมักจะมีสิ่งปฏิกูลไหลระบายมาด้วย)
- > โดยมนุษย์ จาก ระบบสาธารณสุข: ท่อลอดถนนที่ตัดลำน้ำมีขนาดเล็กเกินไประบายน้ำหลากไม่ทัน
 สิ่งปฏิกูล อื่นๆ (ท่อลอดเหลี่ยมมักจะมีสิ่งปฏิกูลสะสมอย่างหนาแน่น ส่งผลให้น้ำระบายไม่ทัน จึงไหลเอ่อล้นท่วมพื้นที่บริเวณนั้น)

สภาพปัญหาการกีดขวางทางน้ำ	แนวทางและวิธีการแก้ไขปัญหาเบื้องต้น
สะพานข้ามลำเหมืองสาธารณะ มีตอม่อขวางกลางลำเหมือง มีวัชพืช เศษสิ่งปฏิกูล และลำไม้ไหลมากับน้ำป่า ติดค้างที่ตอม่อทำให้น้ำเอ่อล้นเข้าท่วมพื้นที่ทางการเกษตรใกล้เคียง	ข้อมูลพื้นที่รับน้ำของตำแหน่งที่เกิดปัญหา $A = 46.02$ ตารางกิโลเมตร อัตราการไหลสูงสุด = $21.51 \text{ m}^3/\text{s}$ Return period = 50 ปี การระบายน้ำจะมีประสิทธิภาพมากขึ้น เมื่อทำการขุดลอกลำเหมือง และหมั่นกำจัดสิ่งปฏิกูลที่ไหลมาติดตอม่อสะพาน
