ข้อมูลสภาพปัญหาและแนวทางการแก้ไขปัญหาเบื้องต้นของตำแหน่งการกีดขวางทางน้ำ จังหวัดเชียงใหม่

รหัสตำแหน่งกีดขวางที่: CM0512002003

ชื่อลำน้ำ แม่น้ำแม่กวง เป็นสาขาของแม่น้ำ แม่น้ำปิง ประเภทลำน้ำ แม่น้ำสาขา วันที่สำรวจ: 4 สิงหาคม 2564  
หมู่บ้าน หมู่ที่ 2 ป่าไผ่ ตำบล แม่ป่อง อำเภอ ดอยสะเก็ด จังหวัด เชียงใหม่

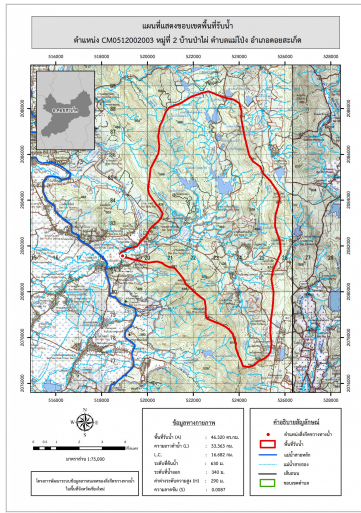
# รูปภาพประกอบ

สภาพปัญหาการกีดขวางทางน้ำ	แนวทางและวิธีการแก้ไขปัญหาเบื้องต้น
ฝายในแม่น้ำแม่กวง โดยปกติไม่มีน้ำไหลผ่านฝายทำให้ในลำน้ำมีวัชพืชหนาแน่น ประกอบกับเมื่อมีน้ำป่าเศษสิ่งปฏิกูลไหลมาติดค้างที่ฝาย ทำให้น้ำเอ่อล้นเข้าท่วมพื้นที่ทางการเกษตรใกล้เคียง	ข้อมูลพื้นที่รับน้ำของตำแหน่งที่เกิดปัญหา $A = 46.32$ ตารางกิโลเมตร อัตราการไหลสูงสุด = $21.61 \text{ m}^3/\text{s}$ Return period = 50 ปี มีการสะสมของตะกอนในปริมาณมากที่ด้านหน้าฝาย ทำให้หน้าตัดการระบายน้ำของทางน้ำลดน้อยลง ดังนั้นเพื่อเพิ่มประสิทธิภาพการระบายน้ำออกจากลำน้ำ จึงควรทำการขุดลอกแม่น้ำแม่กวงตลอดสาย
