ข้อมูลสภาพปัญหาและแนวทางการแก้ไขปัญหาเบื้องต้นของตำแหน่งการกีดขวางทางน้ำ จังหวัดเชียงใหม่

รหัสตำแหน่งกีดขวางที่: CM0108003009

ชื่อลำน้ำ ลำเหมืองสาธารณะ เป็นสาขาของแม่น้ำ คลองแม่ข่าน้อย/แม่น้ำปิง ประเภทลำน้ำ ลำเหมือง วันที่สำรวจ: 18 สิงหาคม 2564  
หมู่บ้าน หมู่ที่ 3 กองบิน41 ตำบล สุเทพ อำเภอ เมืองเชียงใหม่ จังหวัด เชียงใหม่

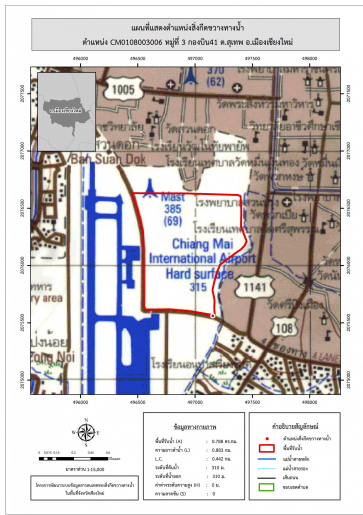
# รูปภาพประกอบ

- > โดยธรรมชาติ การทับถมของตะกอน (ลำน้ำต้นเขิน) วัชพืช (ลำเหมืองมีการสะสมของตะกอนและวัชพืช )
- > โดยมนุษย์ จาก ระบบสาธารณสุขโลก: ท่อดูดถนนที่ตัดลำน้ำมีขนาดเล็กเกินไประบายน้ำหลากไม่ทัน

สภาพปัญหาการกีดขวางทางน้ำ	แนวทางและวิธีการแก้ไขปัญหายังเบื้องต้น
<p>ท่อดูดกลมขนาดเส้นผ่านศูนย์กลาง 0.80 m. จำนวน 2 ช่อง มีหน้าตัดการระบายน้ำที่เล็กเกินไป ไม่สามารถระบายน้ำได้ทัน โดยรับน้ำมาจากท่อดูดเหลี่ยมขนาดความกว้าง 1.20 m. ความลึก 1.20 m. จำนวน 2 ช่องที่ไหลลอดใต้ถนนทางหลวง และรับน้ำมาจากท่อดูดกลมขนาดเส้นผ่านศูนย์กลาง 1.0 m. จำนวน 2 ช่อง ก่อนที่ท่อดูดกลมขนาดเส้นผ่านศูนย์กลาง 0.80 m.</p> <p>จะระบายน้ำลงลำเหมืองที่ไม่มีการตาดผิวทำให้มีการสะสมของตะกอนและวัชพืช อย่างหนาแน่นตลอดช่วง</p>	<p>ข้อมูลพื้นที่รับน้ำของตำแหน่งที่เกิดปัญหา A = 0.79 ตารางกิโลเมตร L0 = 0.88 กิโลเมตร H = - เมตร C = 0.55 tc = 1.01 ชั่วโมง l = 60.26 มิลลิเมตร อัตราการไหลสูงสุด = 5.05 m<sup>3</sup>/s Return period = 10 ปี</p> <p>เนื่องจากท่อดูดกลมขนาดเส้นผ่านศูนย์กลาง 0.80 m. จำนวน 2 ช่อง มีขนาดหน้าตัดเล็กเกินไป จึงควรทำการเปลี่ยนเป็นท่อดูดเหลี่ยมขนาดความกว้าง 1.50 m. ความลึก 1.50 m. จำนวน 2 ช่อง</p> <p>พร้อมทั้งวางแผนมาตรการขุดลอกลำเหมืองด้วยระยะเวลาที่เหมาะสม ความลาดชันท้องน้ำ 0.0030</p>
