## ข้อมูลสภาพปัญหาและแนวทางการแก้ไขปัญหาเบื้องต้นของตำแหน่งการกีดขวางทางน้ำ จังหวัดเชียงใหม่

รหัสตำแหน่งกีดขวางที่: CM0101015001

ชื่อลำน้ำ ท่อระบายน้ำแยกช่วงสิงห์ เป็นสาขาของแม่น้ำ คลองแม่ข่า ประเภทลำน้ำ ลำเหมือง วันที่สำรวจ: 28 มิถุนายน 2564  
หมู่บ้าน หมู่ที่ 3 ช่วงสิงห์ ตำบล ช้างเผือก อำเภอ เมืองเชียงใหม่ จังหวัด เชียงใหม่

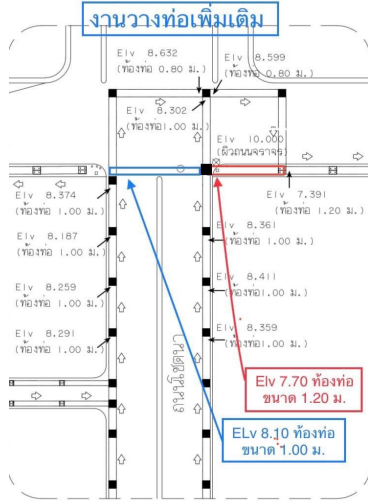
&gt; โดยธรรมชาติ อื่นๆ (การสะสมของตะกอนในท่อระบายน้ำ)

&gt; โดยมนุษย์ จาก อื่นๆ (มีการลดขนาดหน้าตัดการระบายน้ำ จากท่อกลมขนาดเส้นผ่านศูนย์กลาง 1.00 m. เป็นขนาด 0.80 m.)

สภาพปัญหาการกีดขวางทางน้ำ	แนวทางและวิธีการแก้ไขปัญหาเบื้องต้น
ท่อระบายน้ำของเทศบาลนครเชียงใหม่ทั้งสองข้างถนน ซึ่งรับน้ำมาจากพื้นที่ มีขนาดเส้นผ่าศูนย์กลาง 1.00 m. มาเชื่อมกับท่อทางแยกซึ่งมีขนาดเล็ก ขนาด 0.80 m. รวมทั้งทิศทางการไหลวกวน ทำให้น้ำไหลไม่สะดวก โดยเฉพาะเมื่อฝนตกหนัก ส่งผลให้เกิดน้ำท่วมบริเวณแยกช่วงสิงห์ (ถนนโชตนาทางเข้าแยก) และน้ำไหลท่วมชุมชนใกล้เคียงอีกด้วย	ข้อมูลพื้นที่รับน้ำของตำแหน่งที่เกิดปัญหา A = - ตารางกิโลเมตร LO = - กิโลเมตร H = - เมตร C = - tc = - ชั่วโมง l = - มิลลิเมตร อัตราการไหลสูงสุด = - m <sup>3</sup> /s Return period = - ปี  ให้เพิ่มท่อขนาดเส้นผ่าศูนย์กลาง 1.00 เมตร และท่อขนาด 1.20 m. และเชื่อมต่อกับระบบท่อเดิม
