ข้อมูลสภาพปัญหาและแนวทางการแก้ไขปัญหาเบื้องต้นของตำแหน่งการกีดขวางทางน้ำ จังหวัดเชียงใหม่

รหัสตำแหน่งกีดขวางที่: CM2102009001

หมู่บ้าน หมู่ที่ 9 ดงป่าสัก **ตำบล ศรีดงเย็น** **อำเภอ ไชยปราการ** **จังหวัด เชียงใหม่**

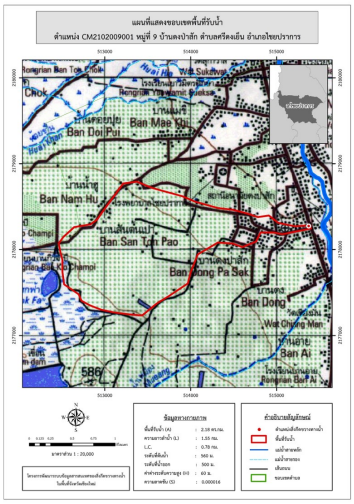
> โดยธรรมชาติ การทับถมของตะกอน (ลำน้ำตื้นเขิน) วัชพืช (ลำห้วยมีการสะสมของตะกอนอย่างหนาแน่น)

> โดยมนุษย์ จาก ระบบสาธารณูปโภค: ท่อลอดถนนที่ตัดลำน้ำมีขนาดเล็กเกินไประบายน้ำหลากไม่ทัน วางท่อตามแนวลำน้ำทดแทนลำน้ำเดิม

สภาพปัญหาการกีดขวางทางน้ำ	แนวทางและวิธีการแก้ไขปัญหาเบื้องต้น
มีท่อลอดกลมขนาดเส้นผ่านศูนย์กลาง 1.00 เมตร จำนวน 1 ช่อง ลอดใต้ถนนช่วงน้ำหลาก ลำห้วยมักจะพัดพาเศษกิ่งไม้ และสิ่งปฏิกูล ไหลมาติดบริเวณปากท่อ ทำให้ไม่สามารถระบายน้ำหลากได้ทัน ส่งผลให้เกิดน้ำท่วมพื้นที่ชุมชนบริเวณนั้น	ข้อมูลพื้นที่รับน้ำของตำแหน่งที่เกิดปัญหา A = 2.18 ตารางกิโลเมตร L0 = 1.55 กิโลเมตร H = 60 เมตร C = 0.15 tc = 0.33 ชั่วโมง I = 90 มิลลิเมตร อัตราการไหลสูงสุด = 4.85 m^3/s Return period = 10 ปี
	เปลี่ยนชนิดท่อจากท่อกลมเป็นท่อลอดเหลี่ยม ให้สามารถรองรับปริมาณน้ำหลากสูงสุดได้ โดยกำหนดให้มีขนาดความกว้าง 1.00 เมตร ความสูง 1.00 เมตร จำนวน 2 ช่อง ความลาดชันท้องน้ำ 0.005
