ข้อมูลสภาพปัญหาและแนวทางการแก้ไขปัญหาเบื้องต้นของตำแหน่งการกีดขวางทางน้ำ จังหวัดเชียงใหม่

รหัสตำแหน่งการกีดขวางที่: CM0911013001

ชื่อลำน้ำ แม่น้ำฝาง เป็นสาขาของแม่น้ำ แม่น้ำกก/แม่น้ำโขง ประเภทลำน้ำ แม่น้ำสาขา วันที่สำรวจ: 14 กันยายน 2564
หมู่บ้าน หมู่ที่ 13 ห้วยใจเหนือ ตำบล แม่ข่า อำเภอ ฝาง จังหวัด เชียงใหม่

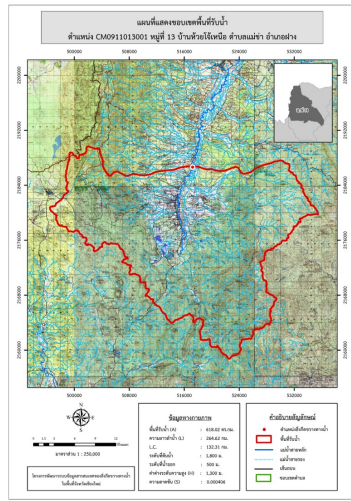
รูปภาพประกอบ

- > โดยธรรมชาติ การทับถมของตะกอน (ลำน้ำต้นเขิน) วัชพืช (พืชผิวดินเติบโตตลอดช่วง และมีการสะสมของตะกอนที่ท้องน้ำ) อื่นๆ (เศษกิ่งไม้)
- > โดยมนุษย์ จาก ระบบสาธารณูปโภค: สะพานมีหน้าตัดแคบเกินไป หรือมีตอม่อมากเกินไปในช่วงฤดูน้ำหลากระบายไม่ทัน

สภาพปัญหาการกีดขวางทางน้ำ	แนวทางและวิธีการแก้ไขปัญหาเบื้องต้น
สะพานของ อบจ. มีหน้าตัดการระบายน้ำที่เหมาะสมแล้ว แต่ช่วงน้ำหลากลำน้ำแม่ฝาง มักจะพัดพาเศษกิ่งไม้ วัชพืช และสิ่งปฏิกูล ไหลมาติดตอม่อสะพาน ทำให้เกิดน้ำท่วมด้านเหนือน้ำ	ข้อมูลพื้นที่รับน้ำของตำแหน่งที่เกิดปัญหา A = 618.02 ตารางกิโลเมตร อัตราการไหลสูงสุด = 249.75 m ³ /s Return period = 50 ปี
	สะพานมีหน้าตัดการระบายน้ำที่เหมาะสมแล้ว จึงพิจารณาขุดลอกเอาตะกอนทราย และเศษกิ่งไม้ก่อนฤดูน้ำหลากและวางมาตรการการขุดลอกตามระยะเวลาที่เหมาะสม
